Inzago, Aprile 2015

**COMMISSIONE SORVEGLIANZA DISCARICHE DI CASCINA REDENTA INZAGO  
OPERAZIONI DI COLLAUDO DA PARTE DI A.R.P.A.  
LOTTO C, BACINO 3**

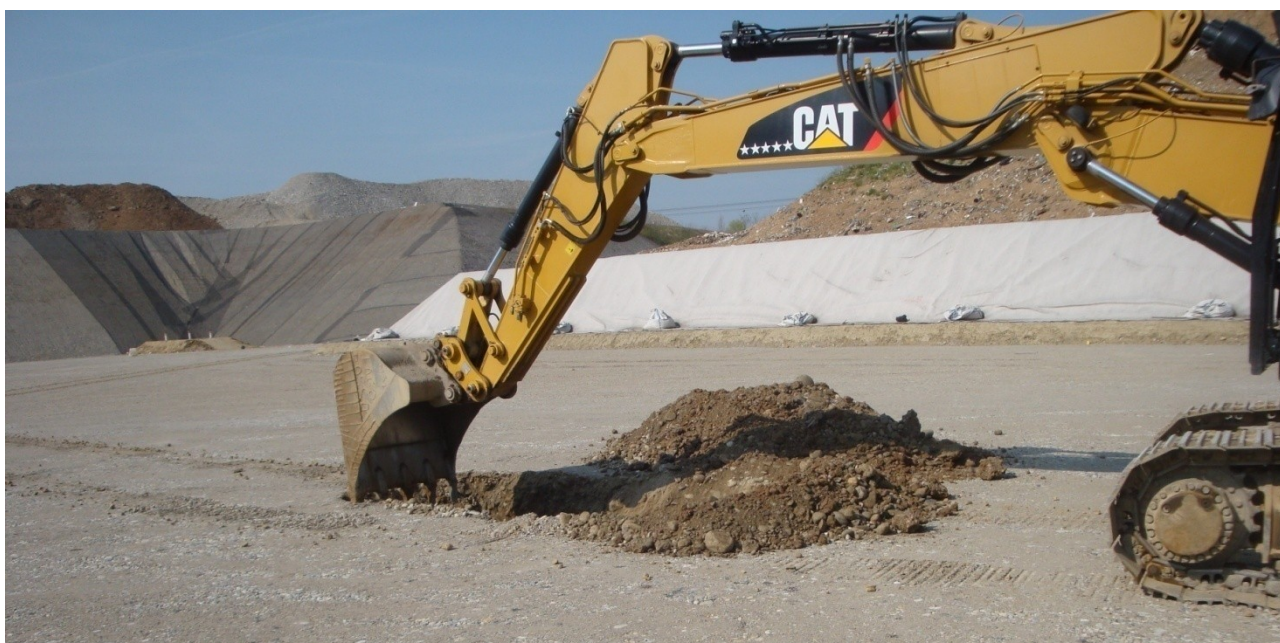
## Escavazione fosse

La verifica del materiale del fondo è stata effettuata tramite scavo di 4 fosse, in punti diversi, profonde 2 metri teorici. Il materiale asportato è stato esaminato a vista nella sua composizione fisica e geologica. Lo scavo di 3 fosse su 4 si è dovuto limitare ad una profondità inferiore a 2 metri perché è stata trovata ROCCIA compatta. Le 4 fosse non hanno rilevato tracce di falda.

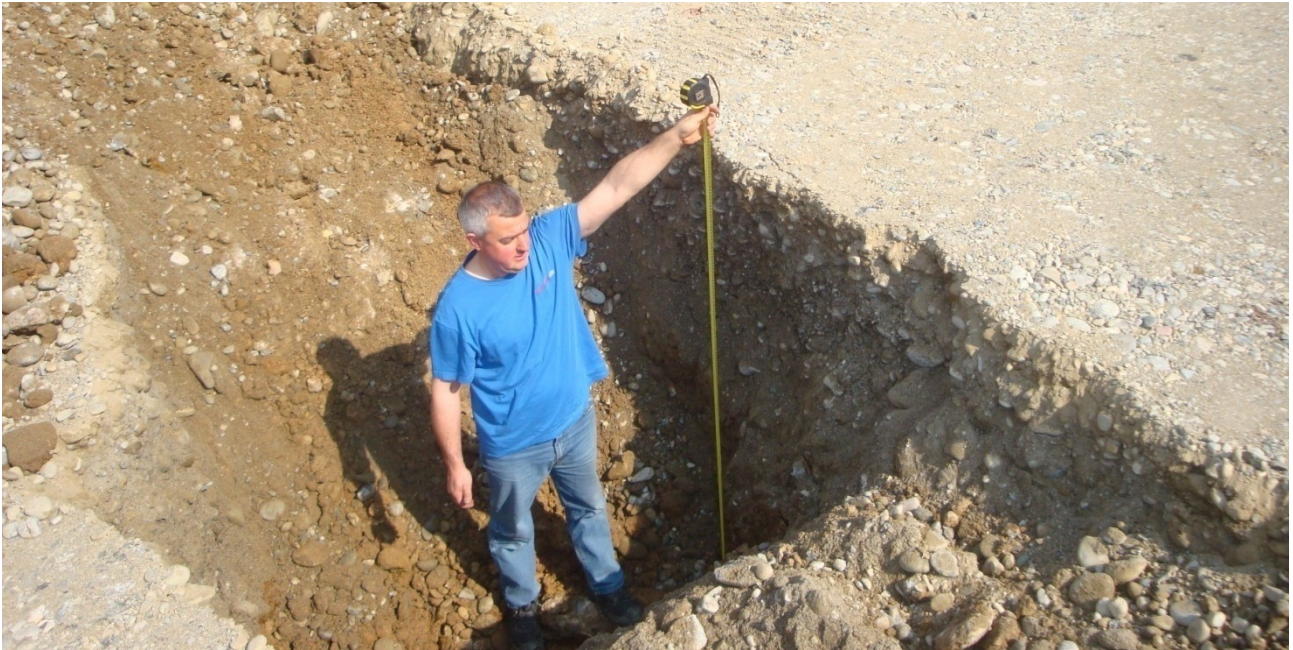
**Verifica materiale del fondo, i piedi dell'operatore poggiano sulla roccia compatta.**

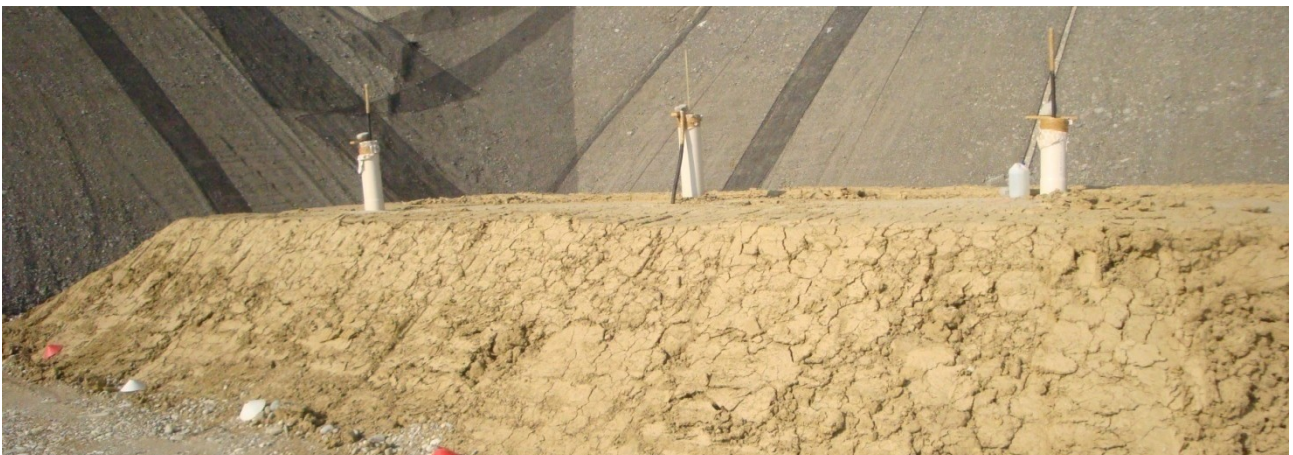
#### Banco prova argilla opportunamente pressato con mezzi meccanici
