Inzago, Luglio 2015

**COMMISSIONE SORVEGLIANZA DISCARICHE DI CASCINA REDENTA INZAGO
OPERAZIONI DI COLLAUDO DA PARTE DI A.R.P.A.
BACINO 3, LOTTO C**

COLLAUDO STRATO DI DRENAGGIO INFRATELO

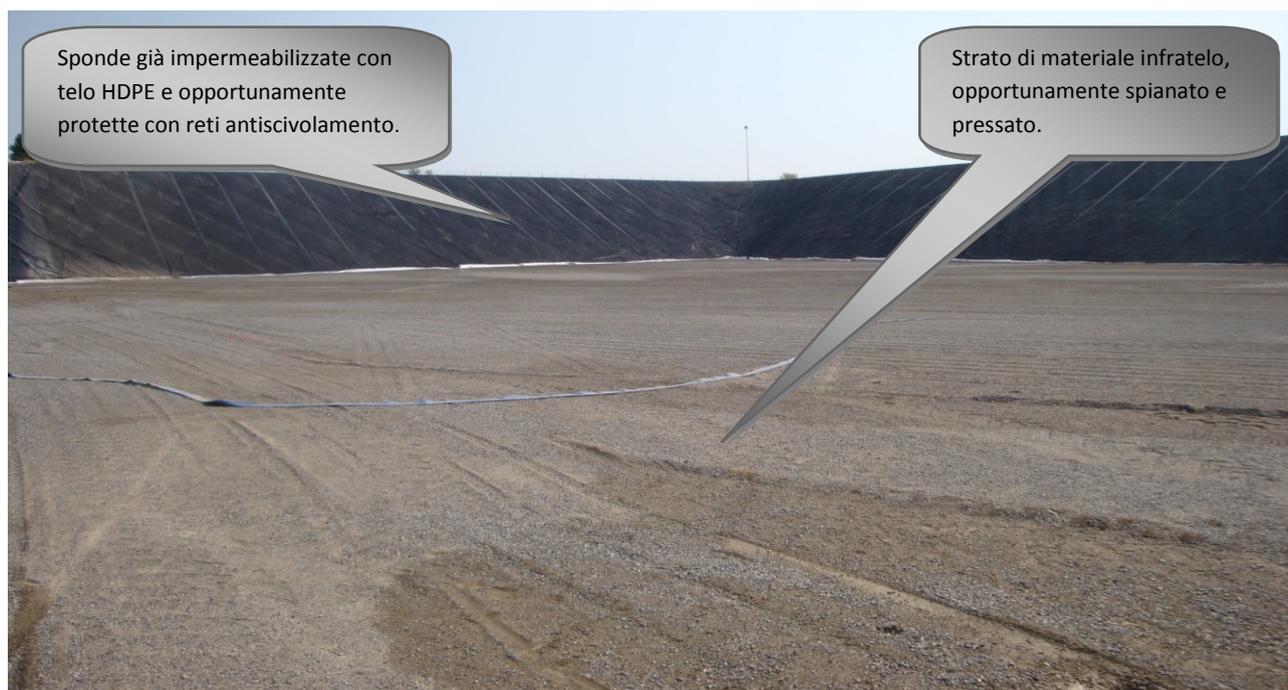
Al collaudo il bacino si presenta come in figura:

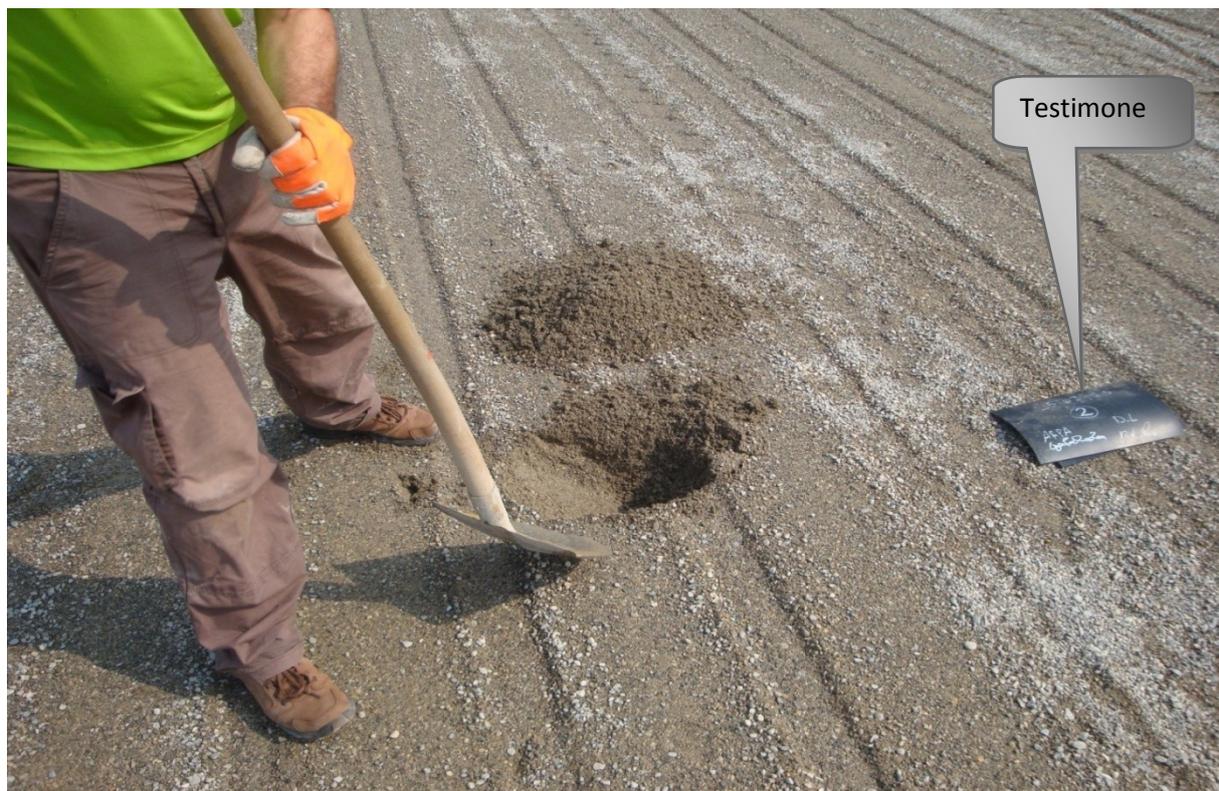
Scavo del materiale costituente lo strato infratelo

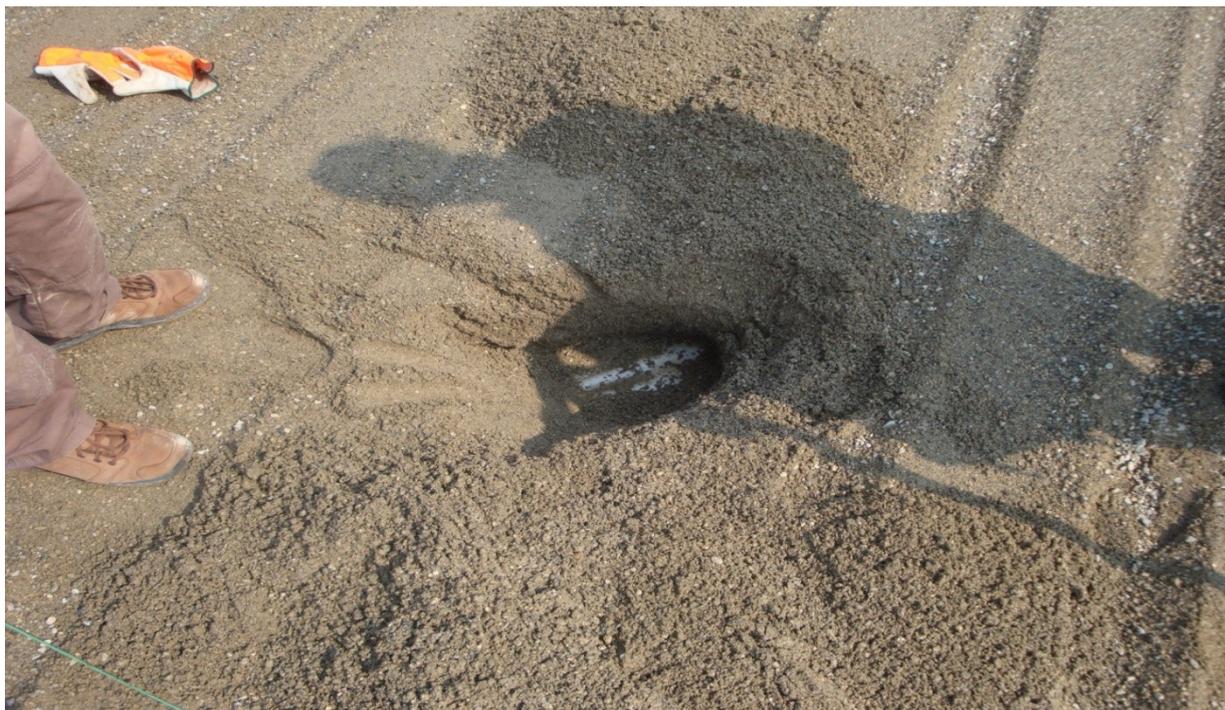
Raggiungimento del telo HDPE sottostante

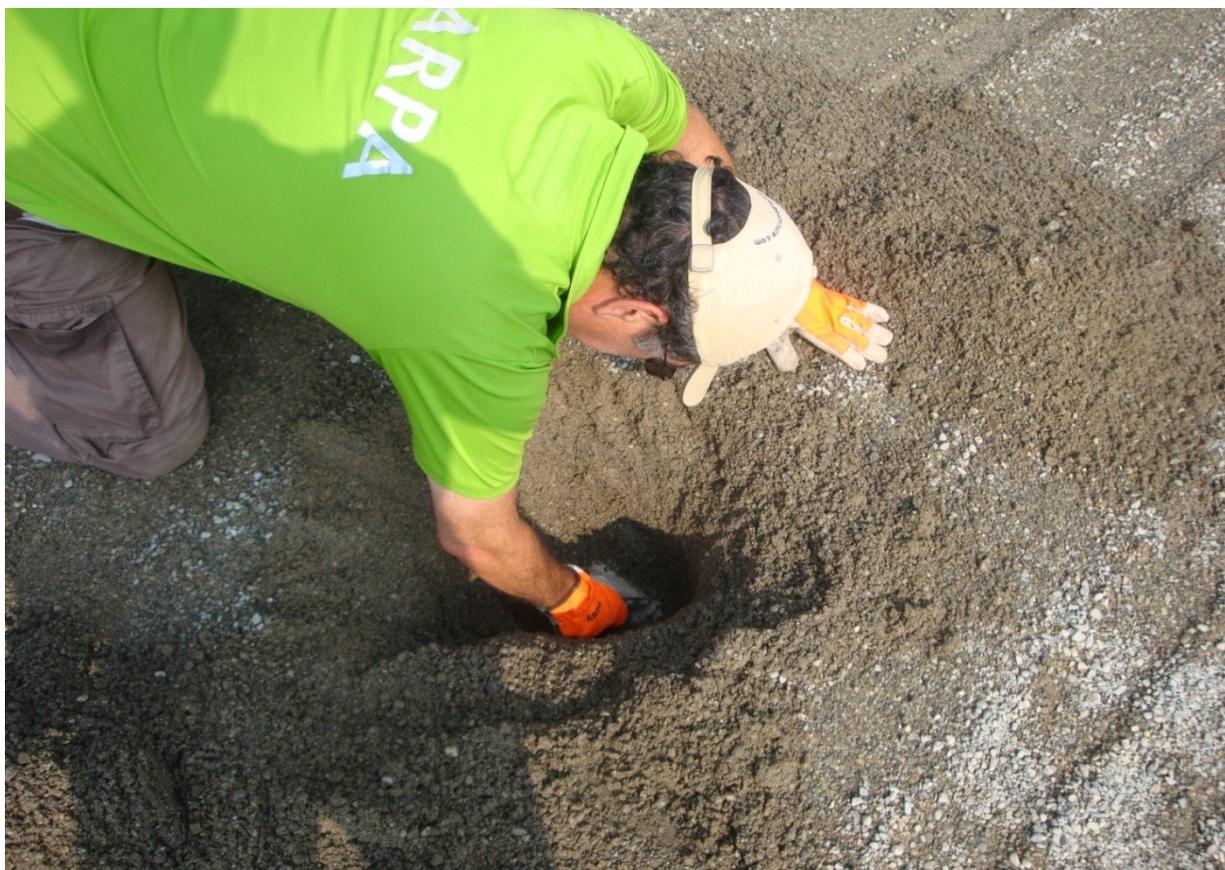
L'operatore pratica la fessurazione del telo HDPE, con un taglierino

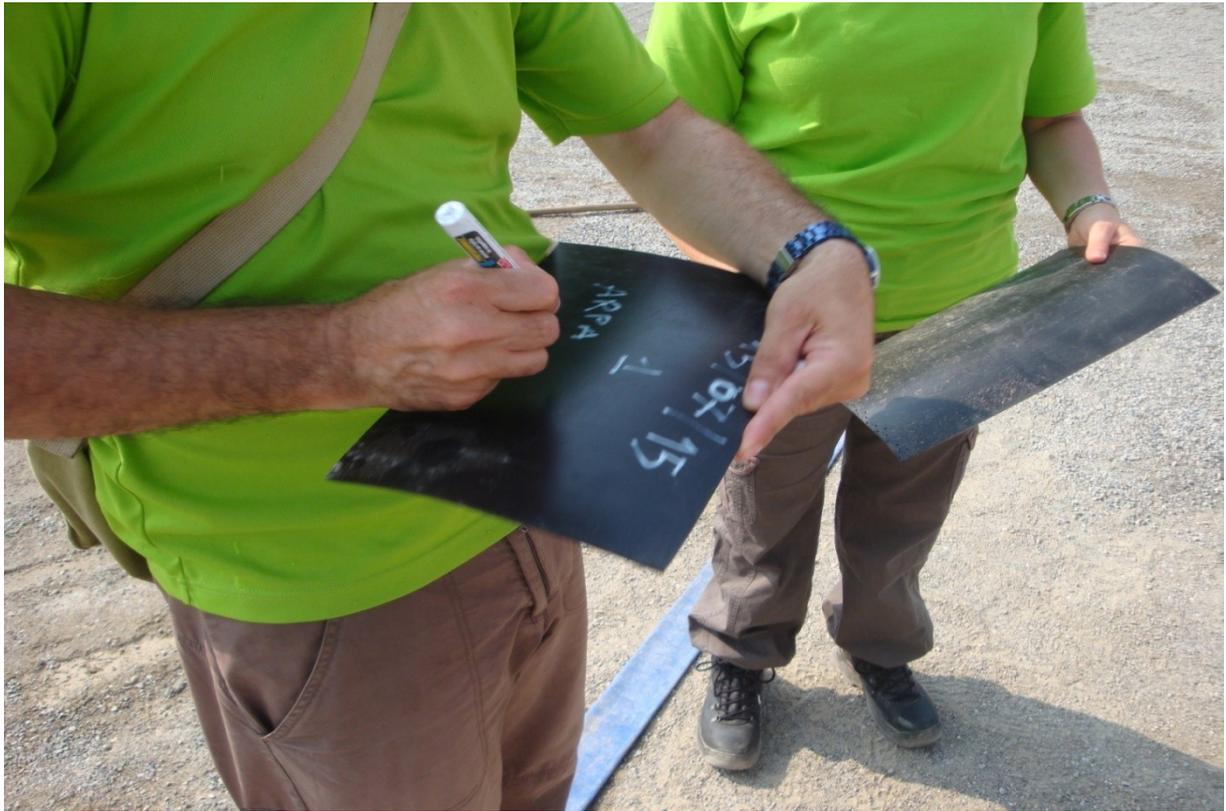
Preparazione del Testimone da seppellire

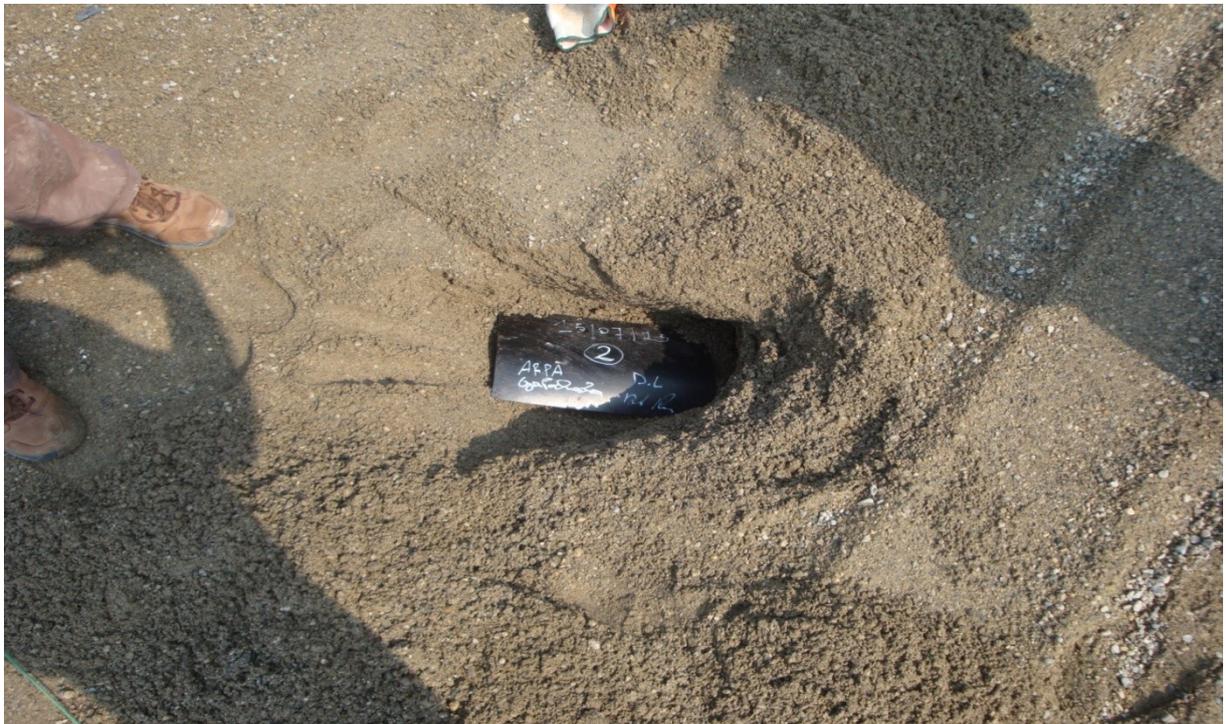
Posizionamento del Testimone sopra la fessurazione

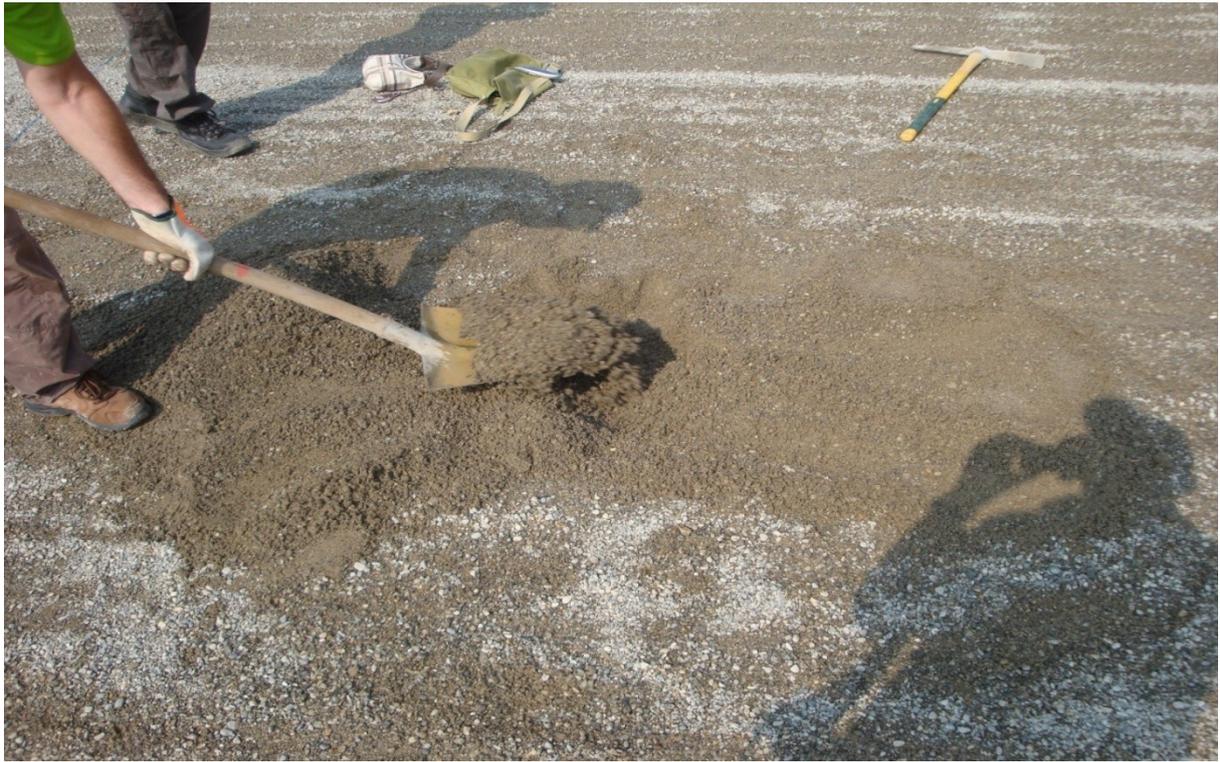
Ricopertura del Testimone

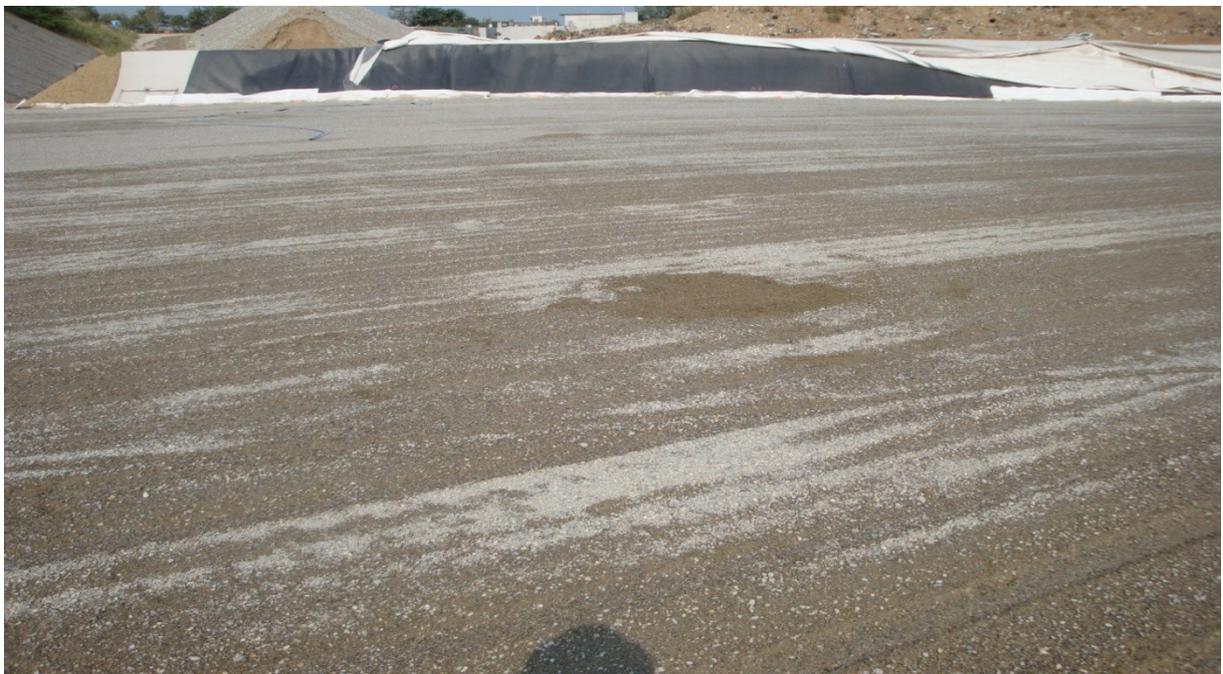
Come si presenta la buca ricoperta

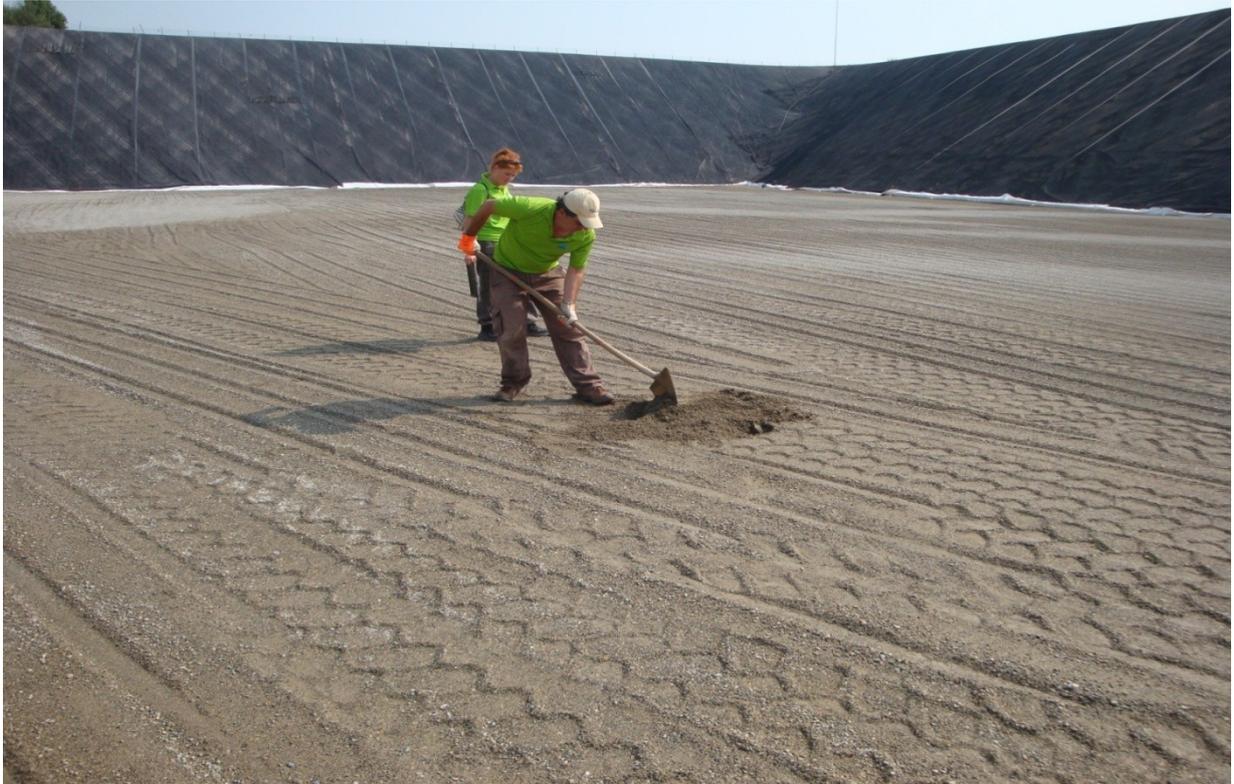
Scavo di una ventina di buche finte (prive di Testimone) distribuite su tutta la superficie del fondo bacino.

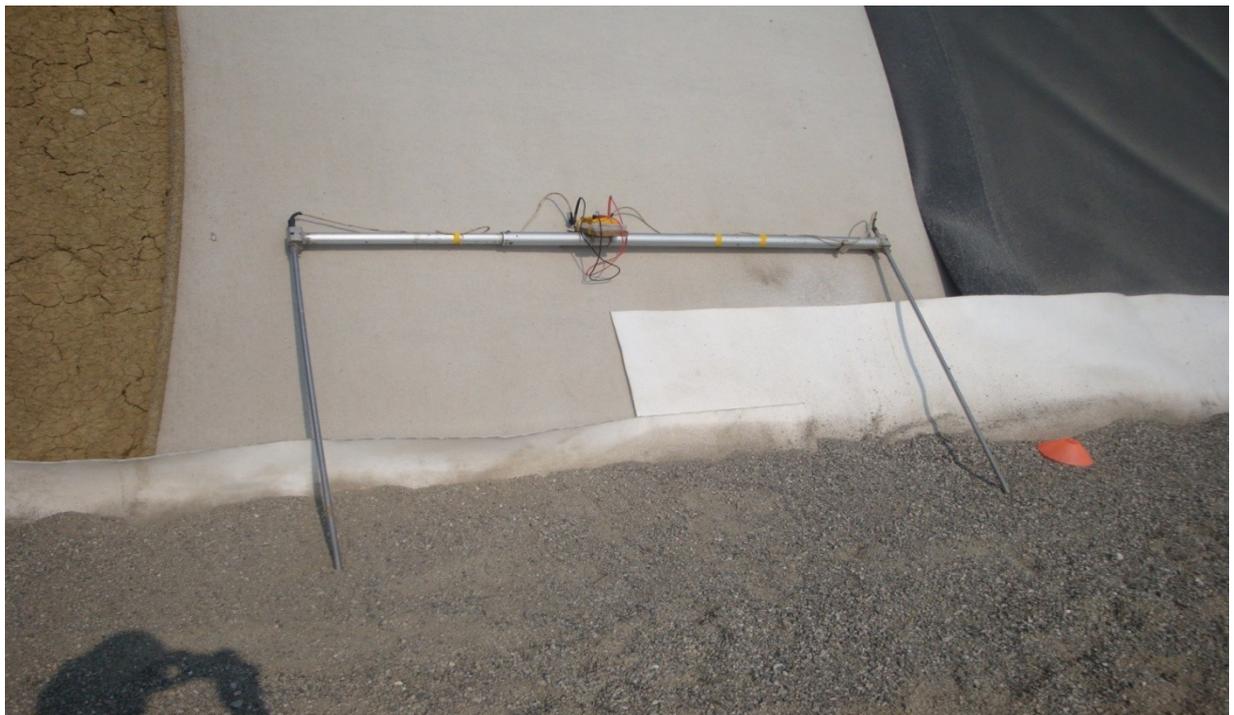
Strumento di rilevazione perdite del telo HDPE

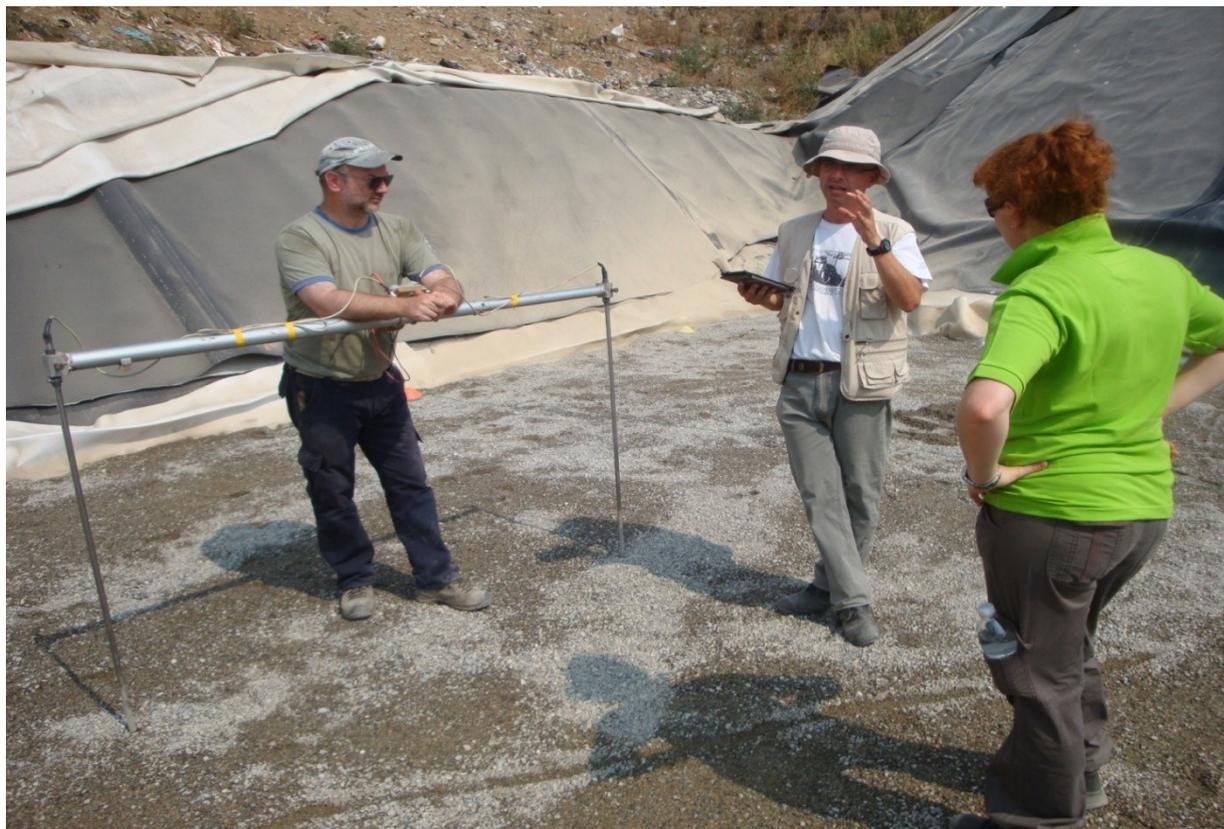
Prima di iniziare l'operazione di rilevazione perdite, l'operatore descrive il principio di funzionamento dello strumento utilizzato.

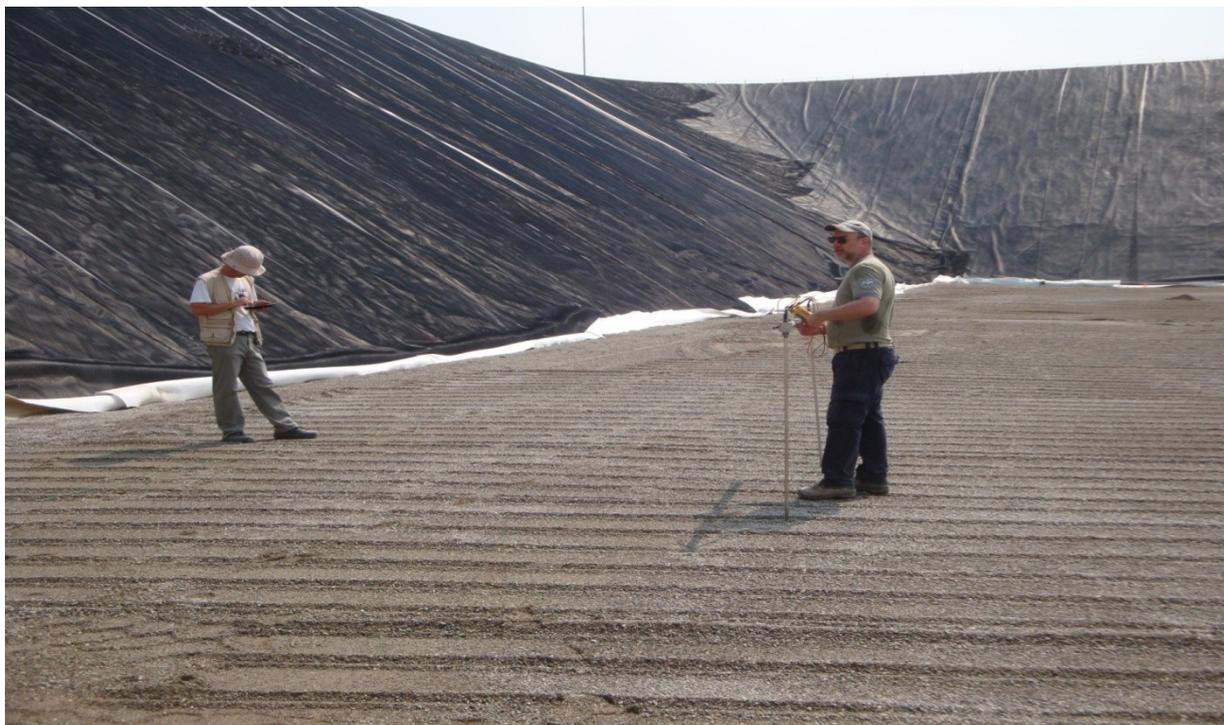
Inizia l'operazione di rilevazione perdite da parte di Systema.

La riconsegna ad ARPA dei tre Testimoni da parte di Systema, è avvenuta attorno alle ore 12,30. L'operazione si è conclusa positivamente.

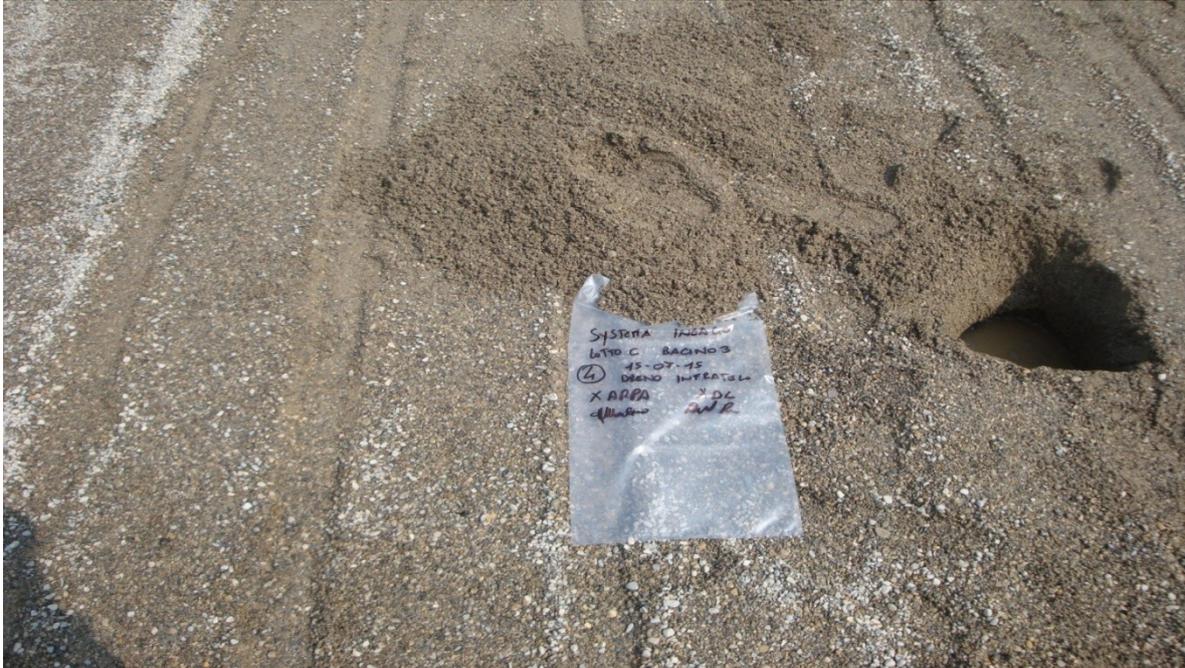
Esame visivo del materiale da raccogliere

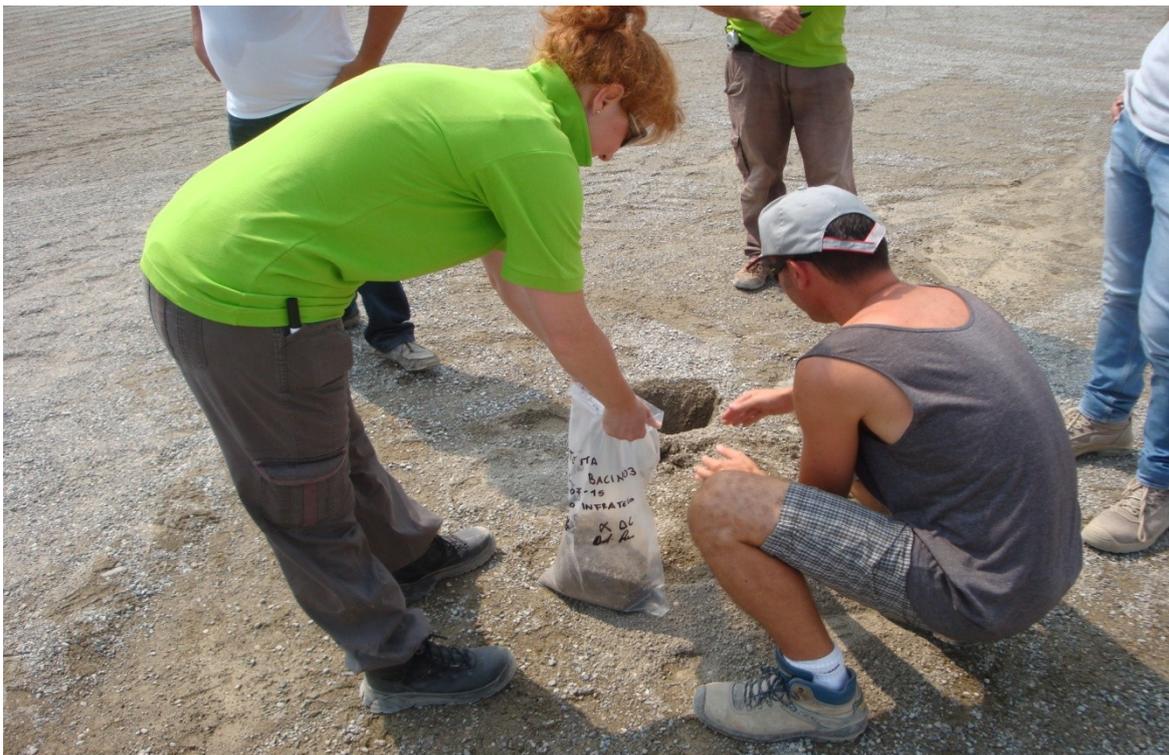
Raccolta del materiale

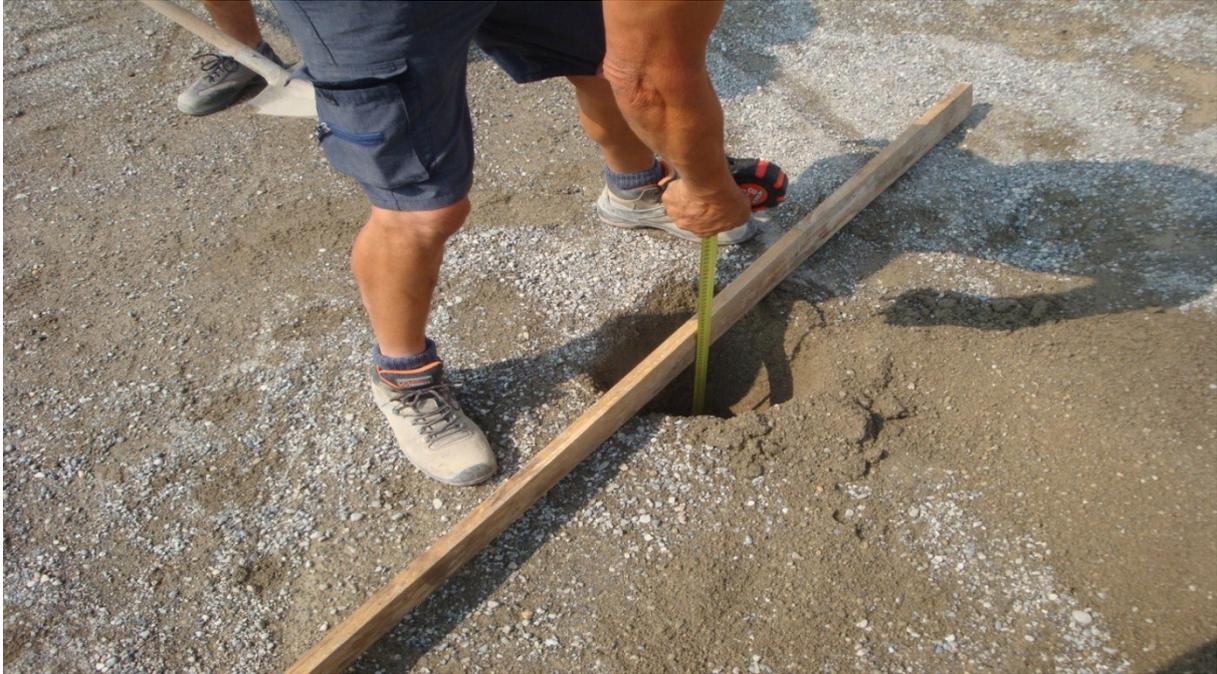
L'operazione consiste nel praticare una serie di buchi, su tutta la superficie del fondo del bacino, fino a raggiungere il telo sottostante e misurare il relativo spessore. La tolleranza ammessa è di qualche centimetro.

Misurazione dello spessore dello strato infratelo

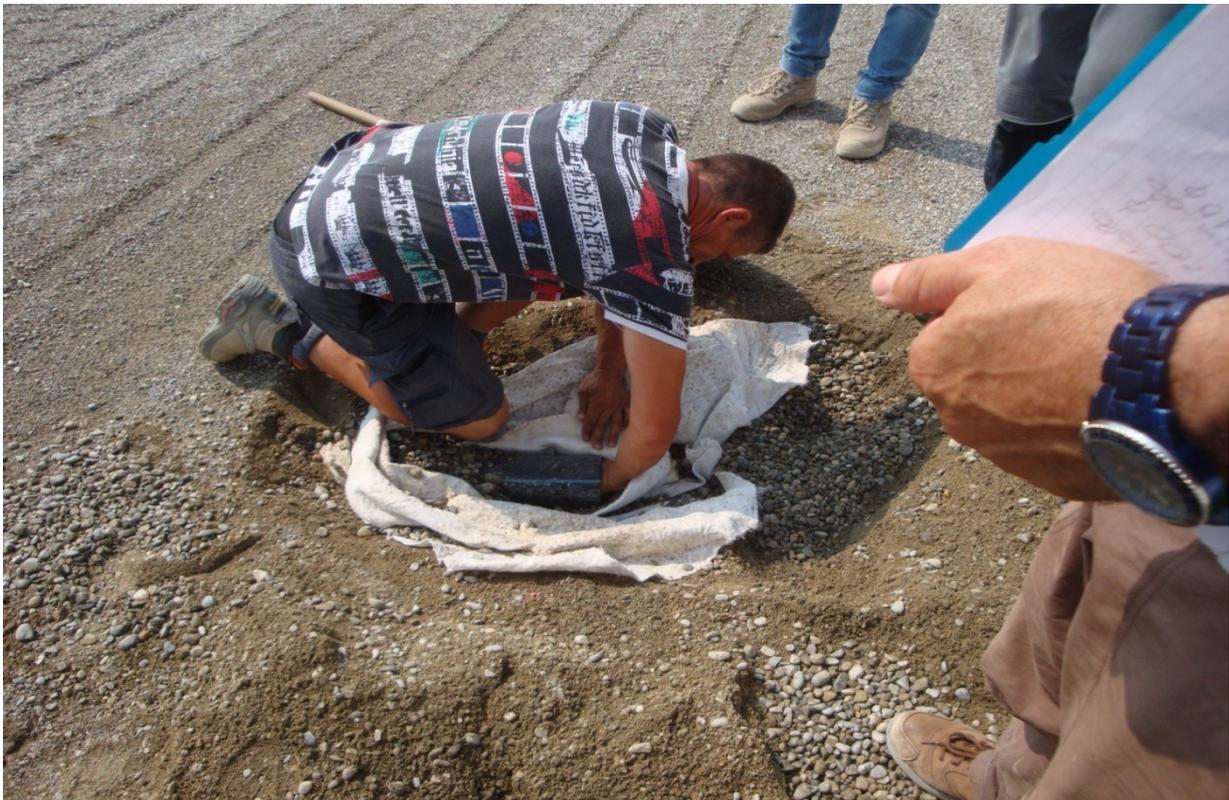
Ingresso a monte della rete di drenaggio

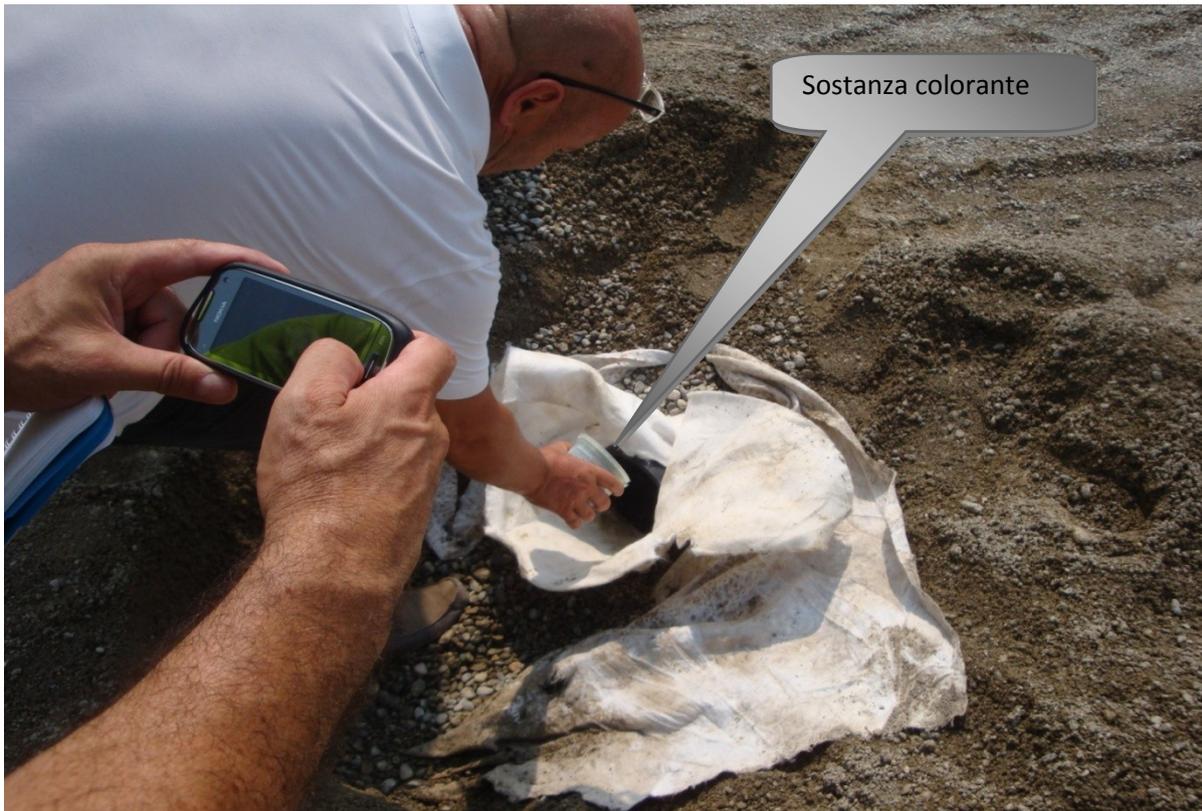
Colorazione del liquido spia

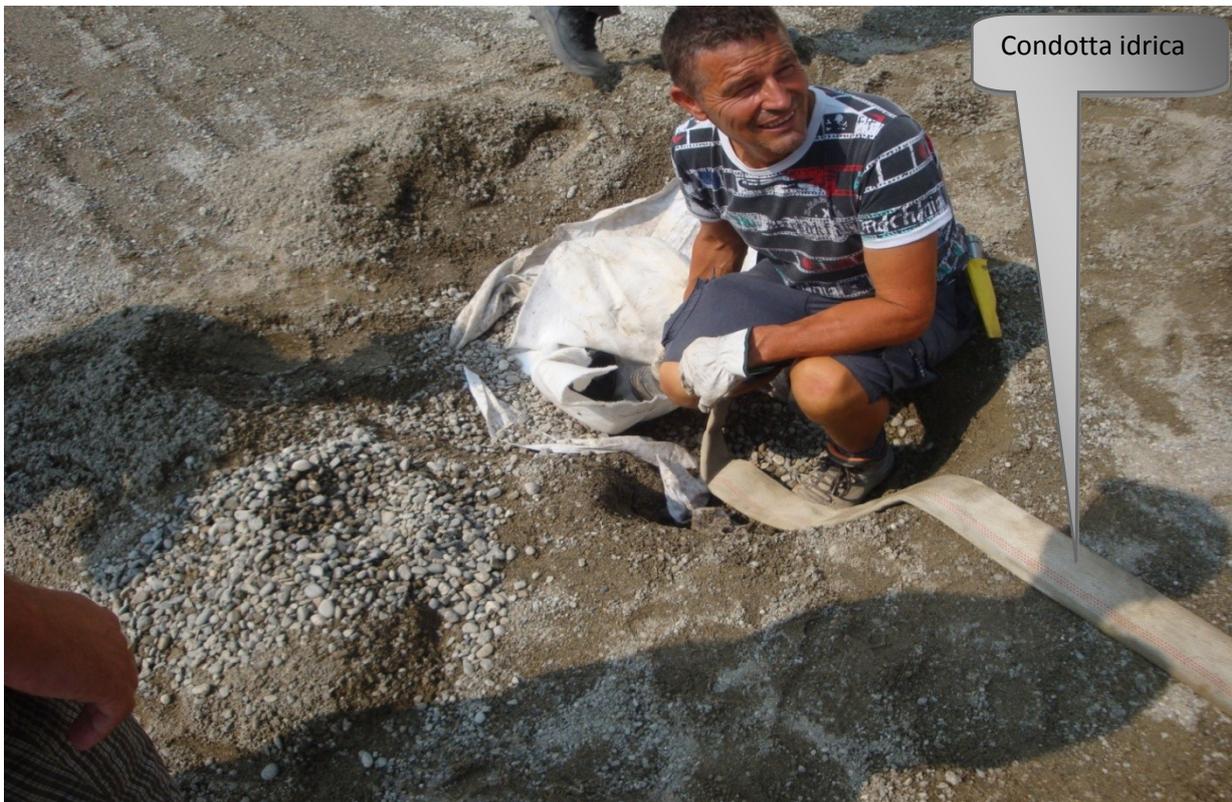
Immissione di acqua nella rete di drenaggio

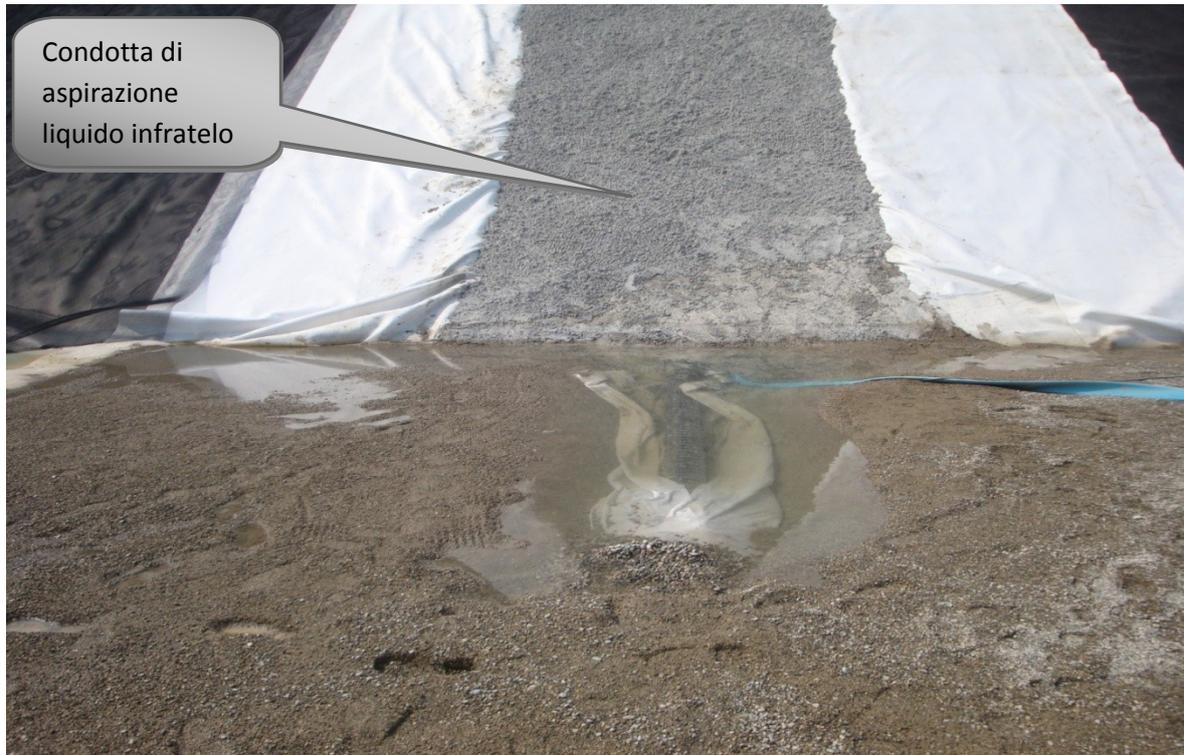
Colorazione dell'acqua prima della prova

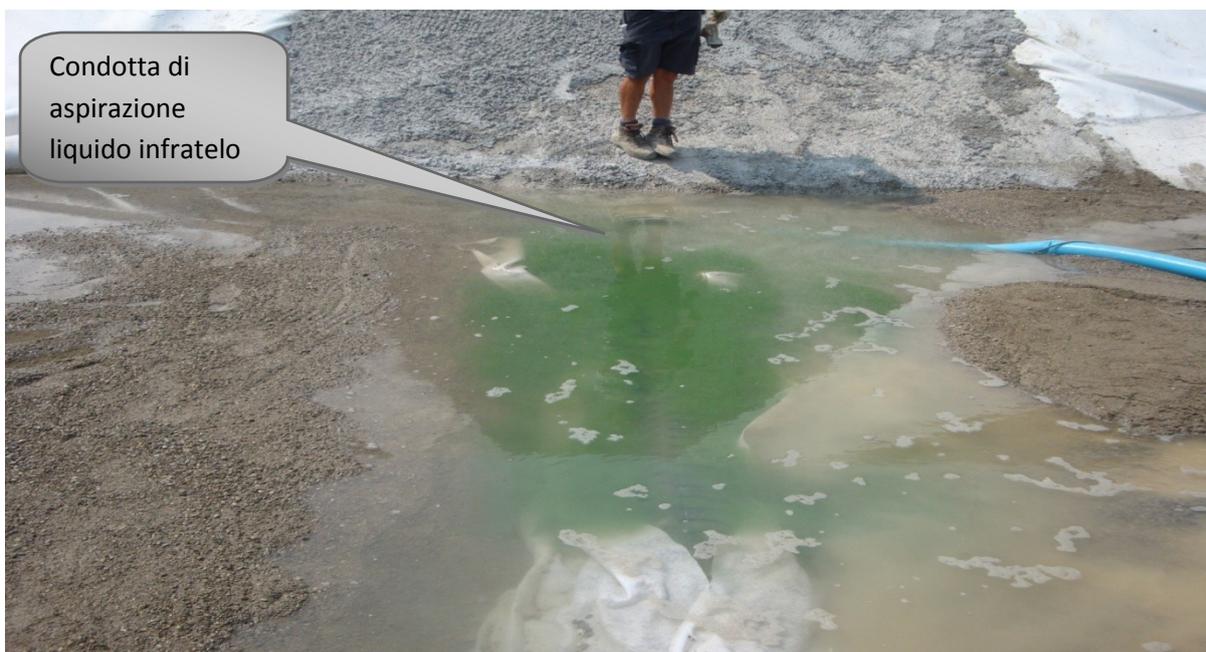
Colorazione dell'acqua dopo la prova

Il collaudo della rete di drenaggio si è conclusa positivamente.

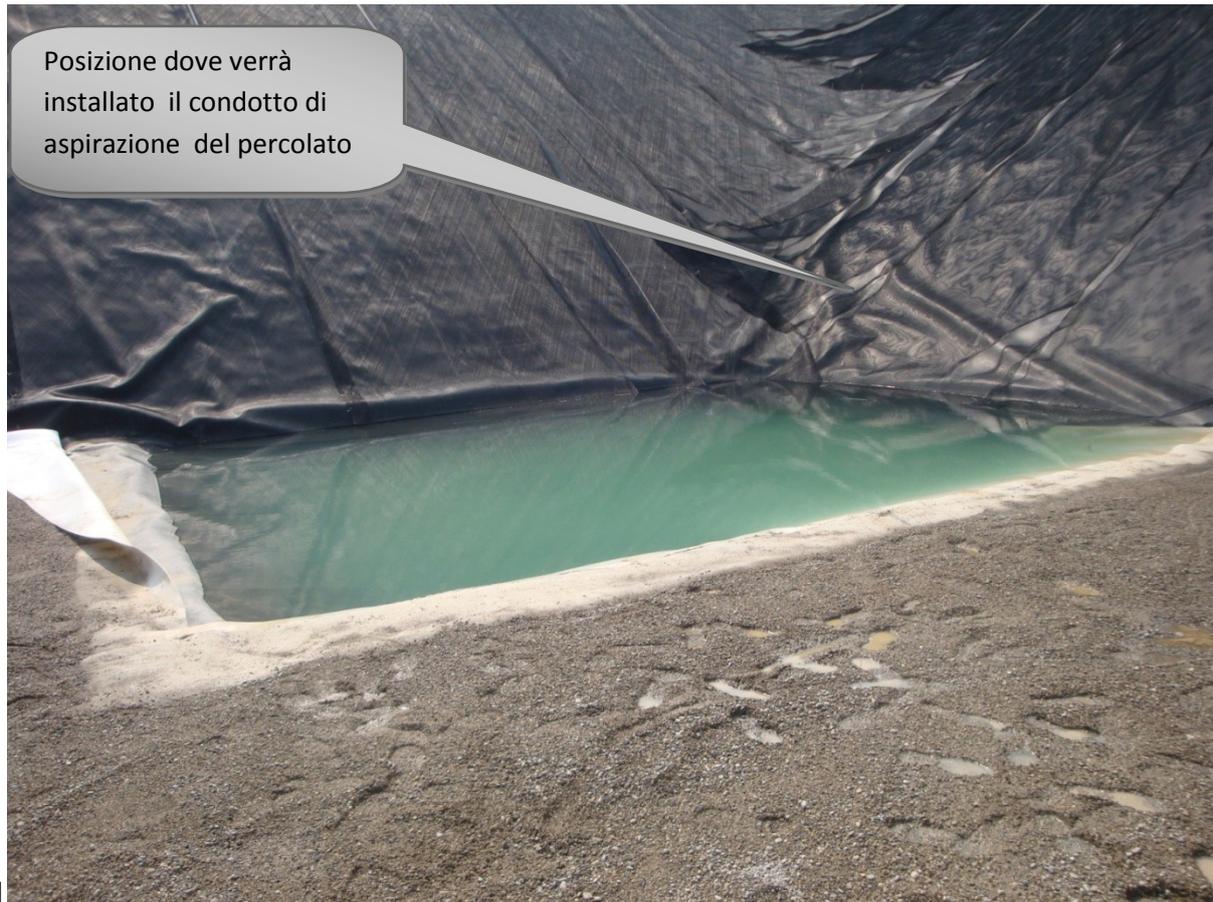
Bacino di pescaggio del percolato

Nella figura il bacino prevede il posizionamento di un secondo strato di impermeabilizzazione.

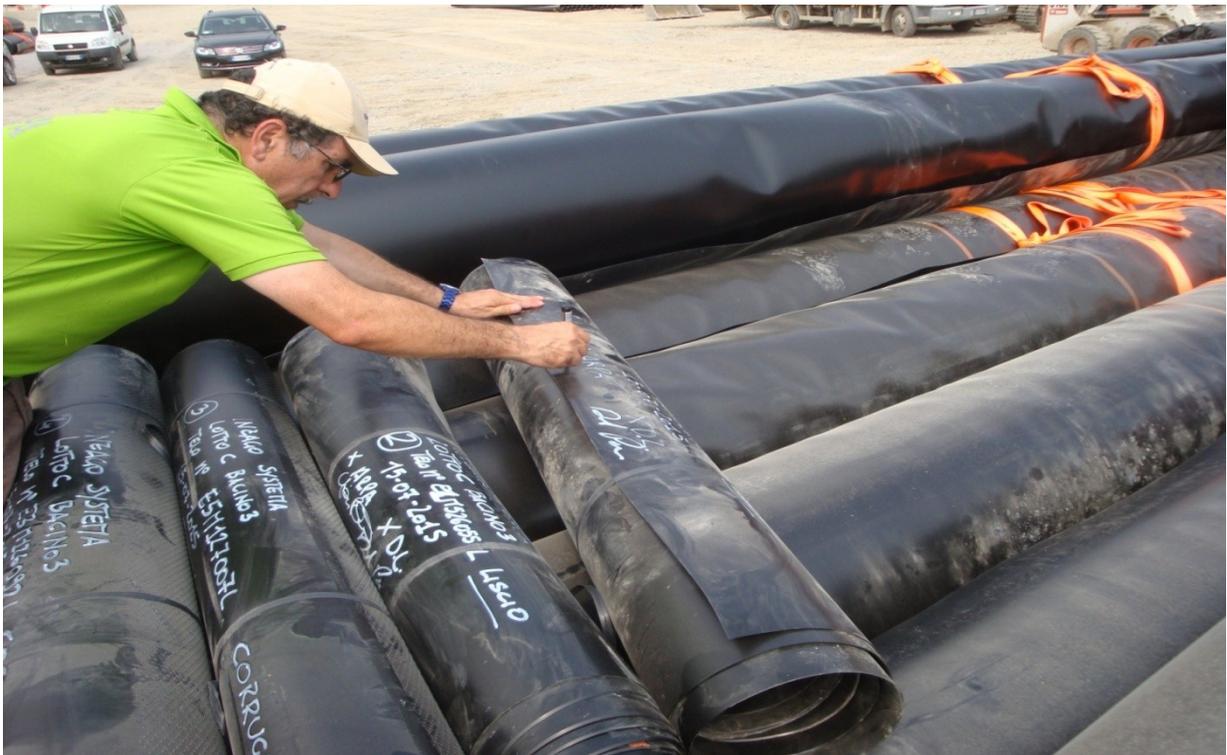
Marchiatura lotti ed asportazione di campioni da esaminare in laboratorio

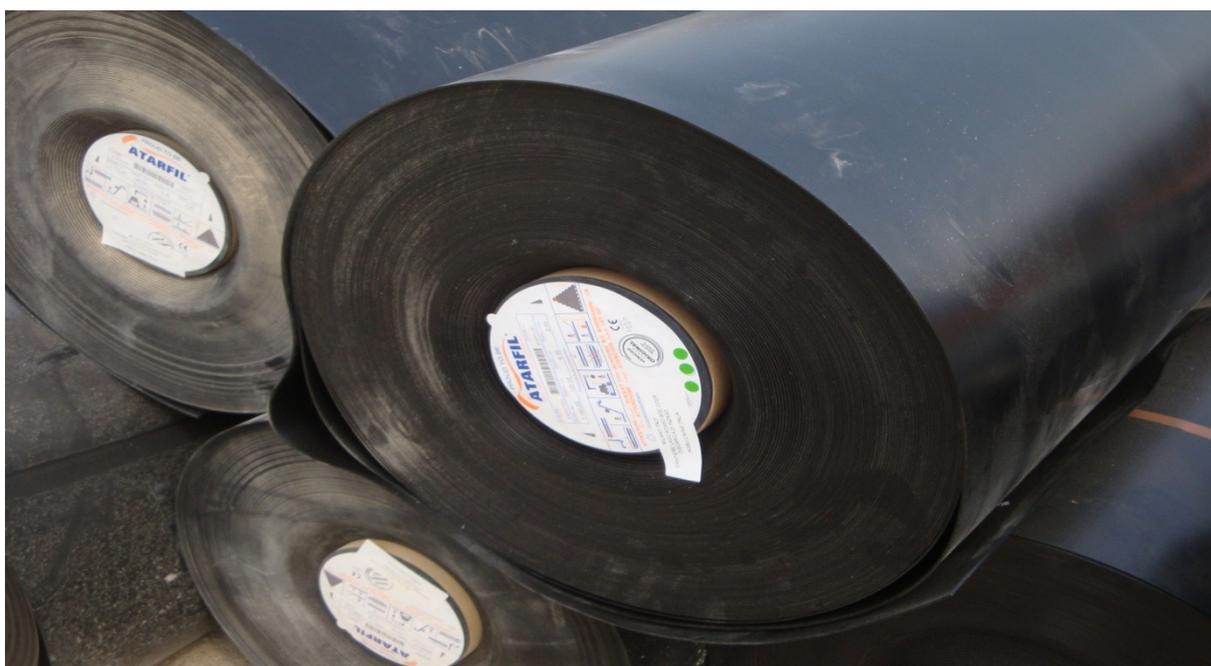
Esame delle caratteristiche del materiale
