Inzago, Settembre 2015

**COMMISSIONE SORVEGLIANZA DISCARICHE DI CASCINA REDENTA INZAGO  
OPERAZIONI DI COLLAUDO DA PARTE DI A.R.P.A.  
BACINO 3, LOTTO C**

**COLLAUDO DELLO STRATO DI GHIAIETTO DRENANTE  
COLLAUDO IMPIANTI ANTINCENDIO**

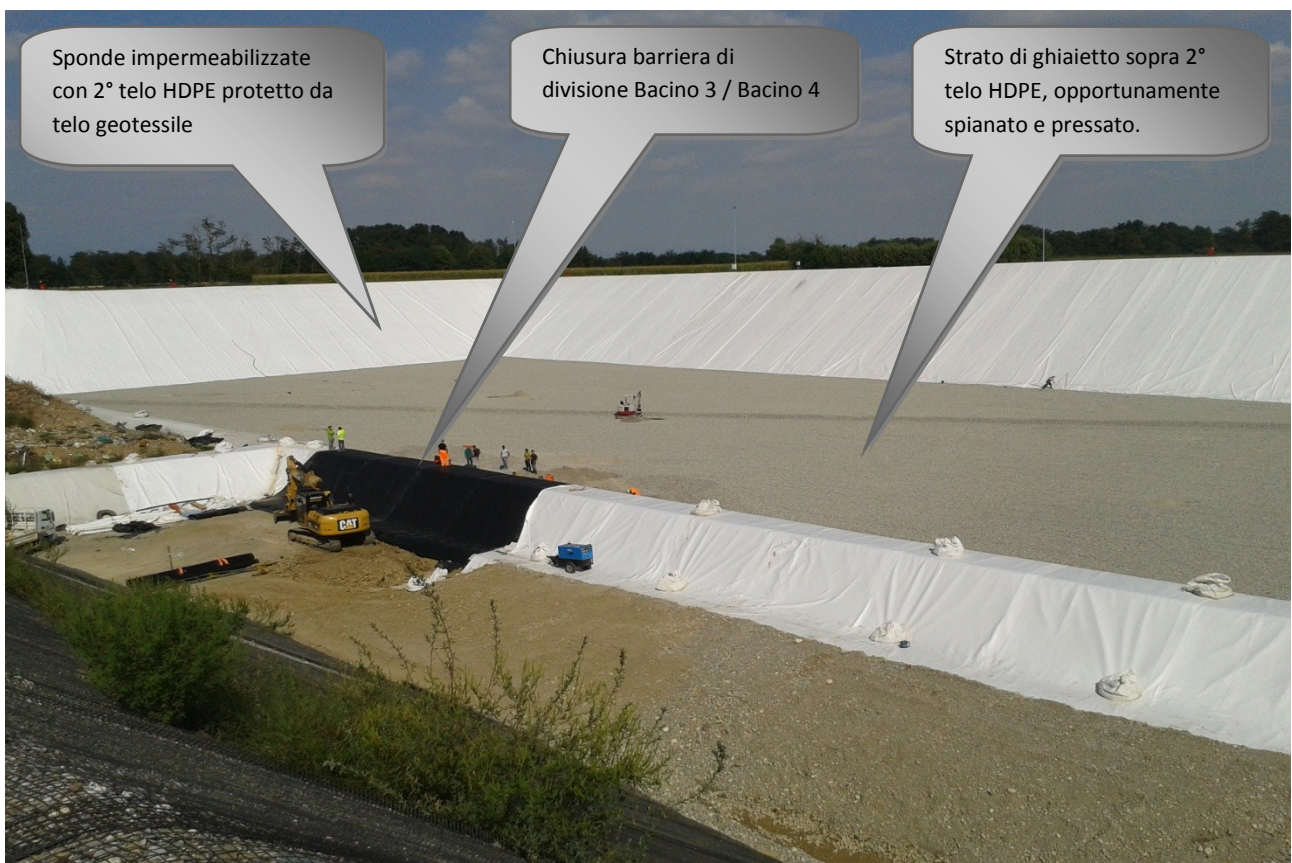
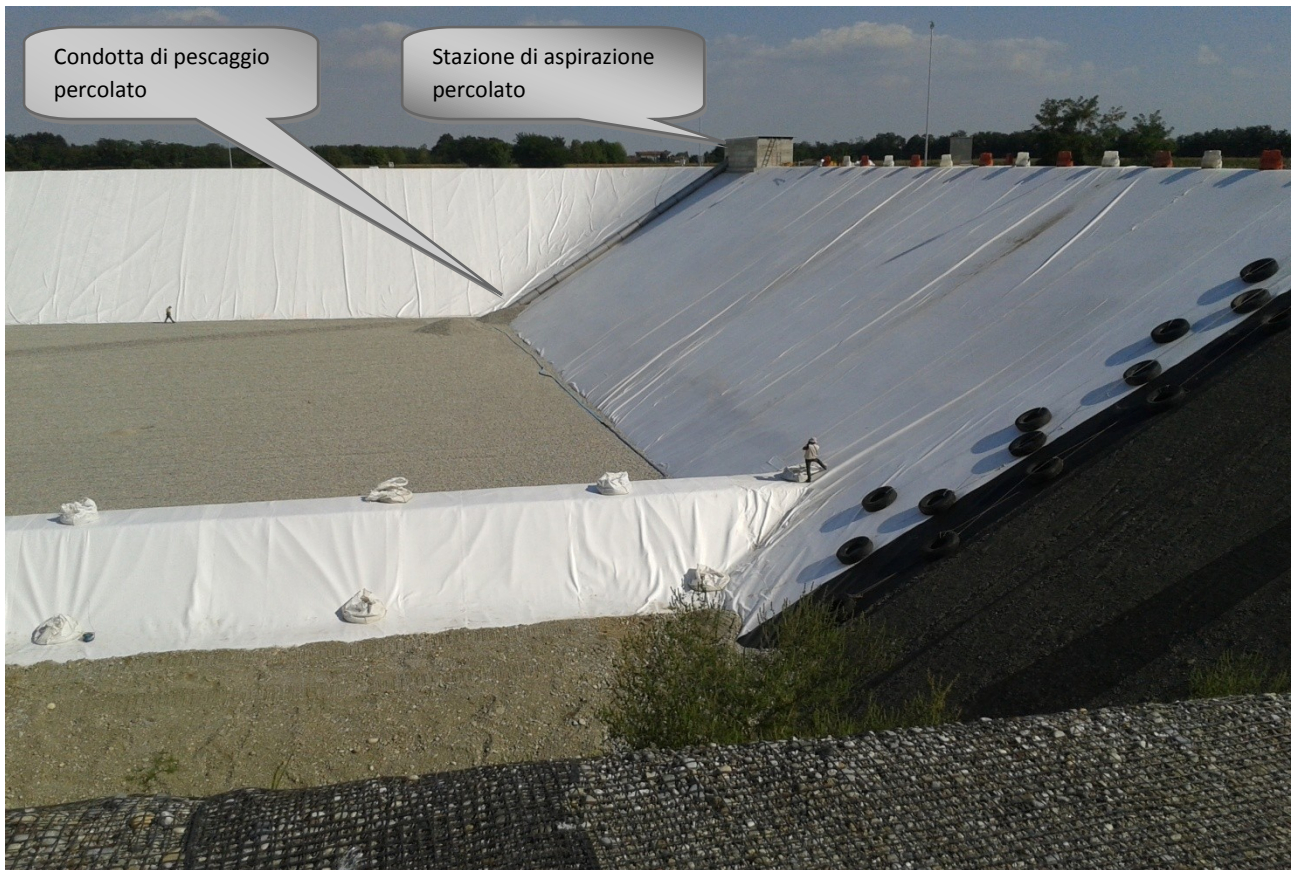
Al collaudo il bacino si presenta come in figure:

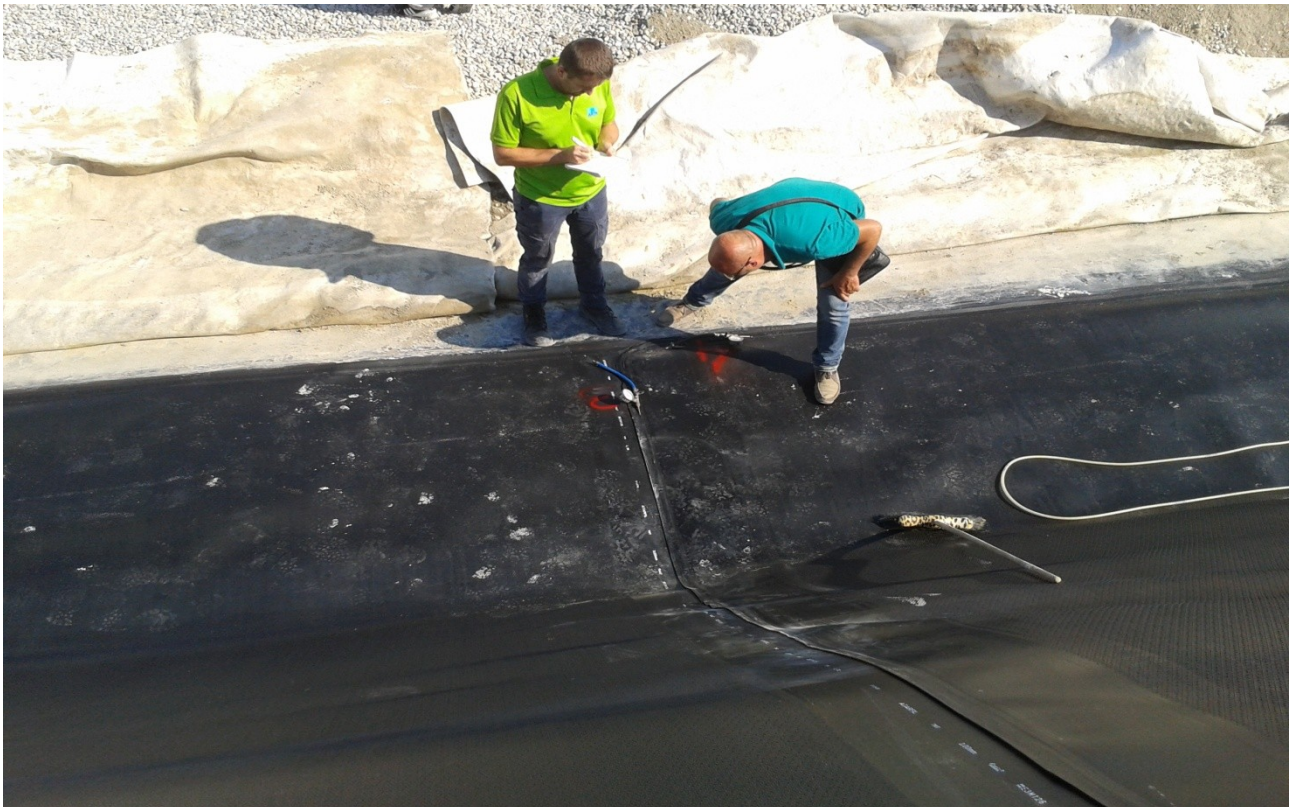
Verifica saldature del 2° telo sulla chiusura della barriera di divisione bacino 3/4
