Inzago, Giugno 2013

**COMMISSIONE SORVEGLIANZA DISCARICHE DI CASCINA REDENTA INZAGO
OPERAZIONI DI COLLAUDO DA PARTE DI A.R.P.A.
BACINO 2, LOTTO C**

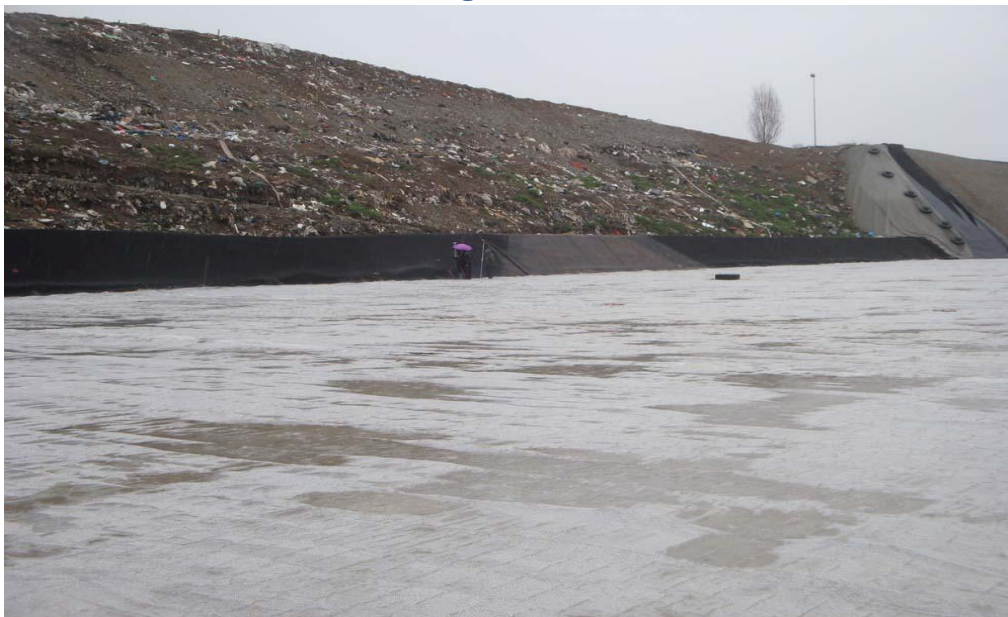
Base in argilla del bacino 2

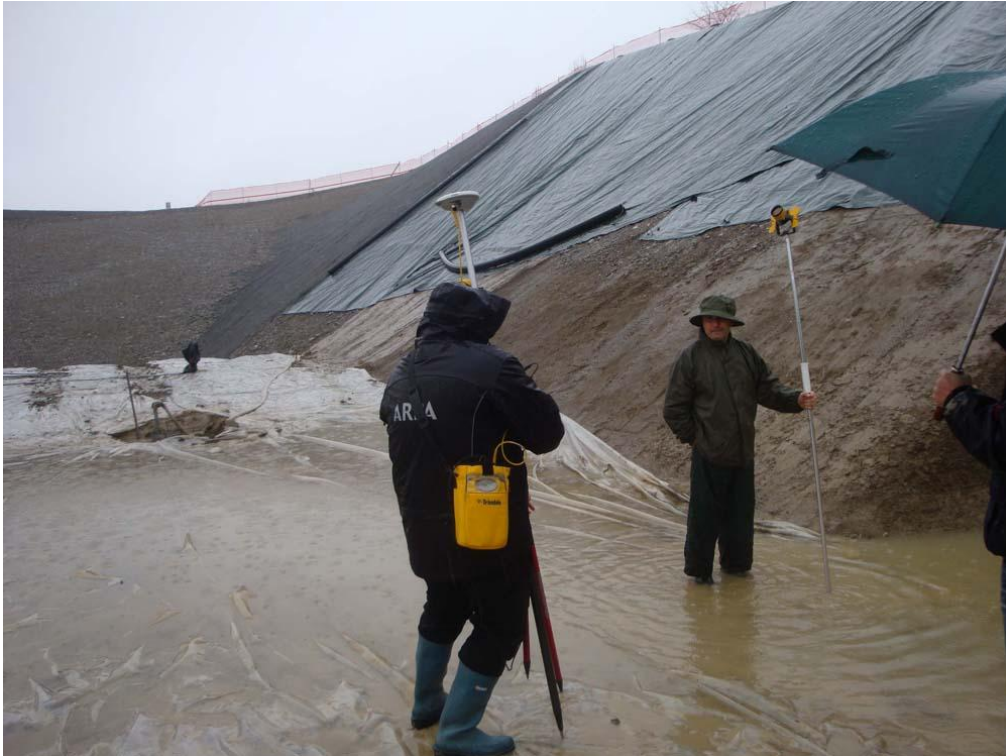
Rilevamento quote di progetto

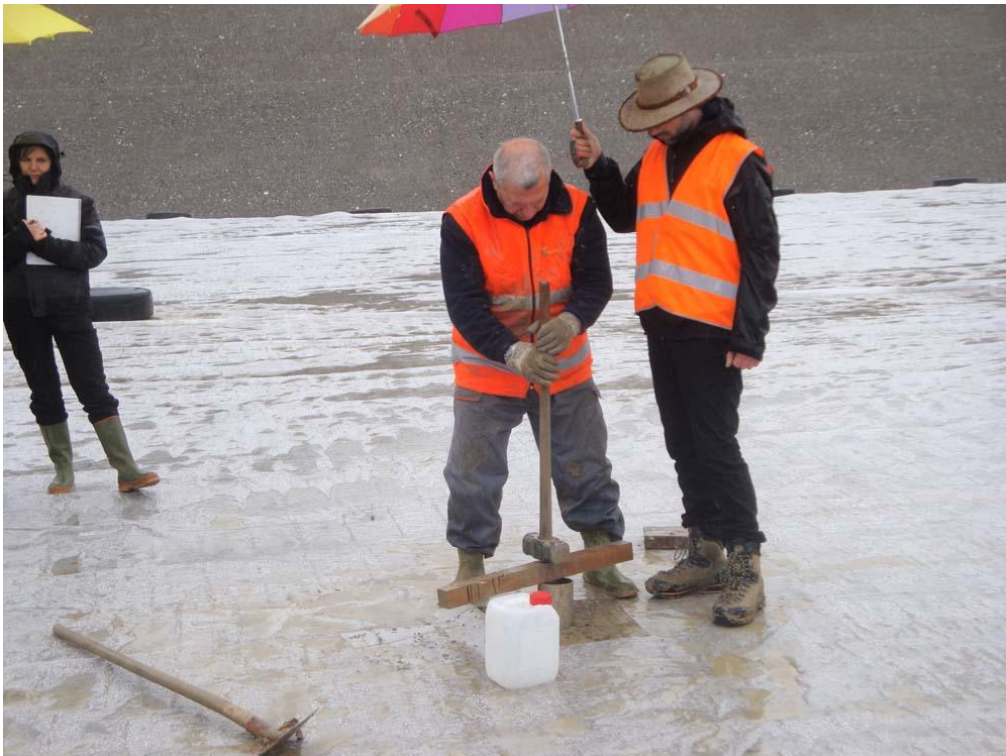
Posizionamento cilindri per campioni di argilla (base)

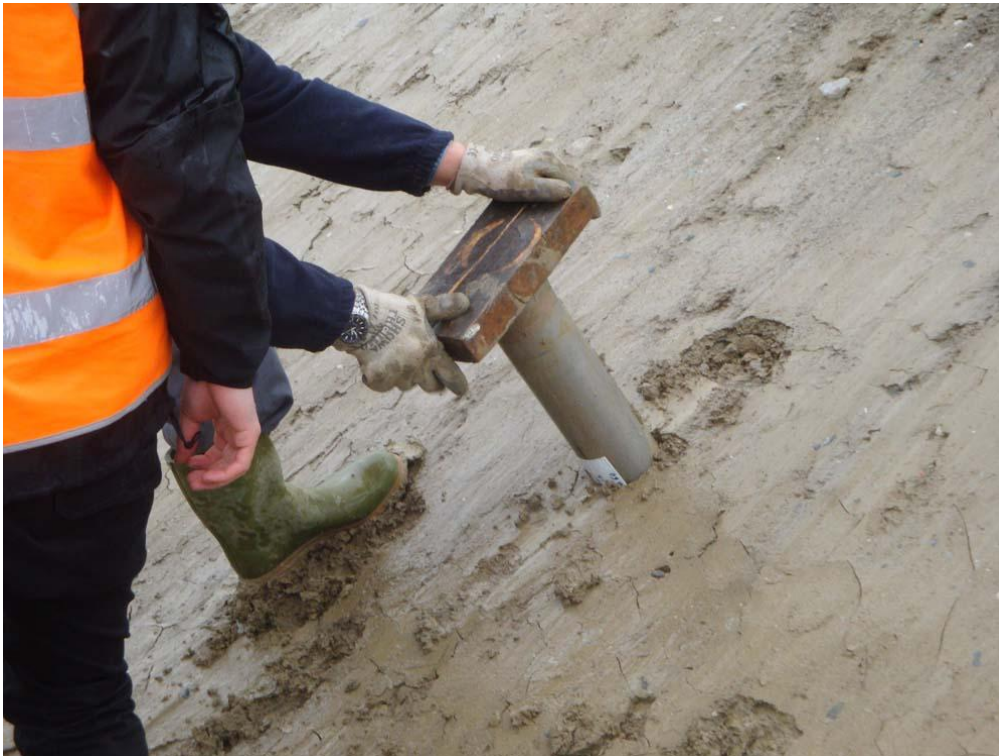
Posizionamento cilindri per campioni di argilla (pareti laterali)

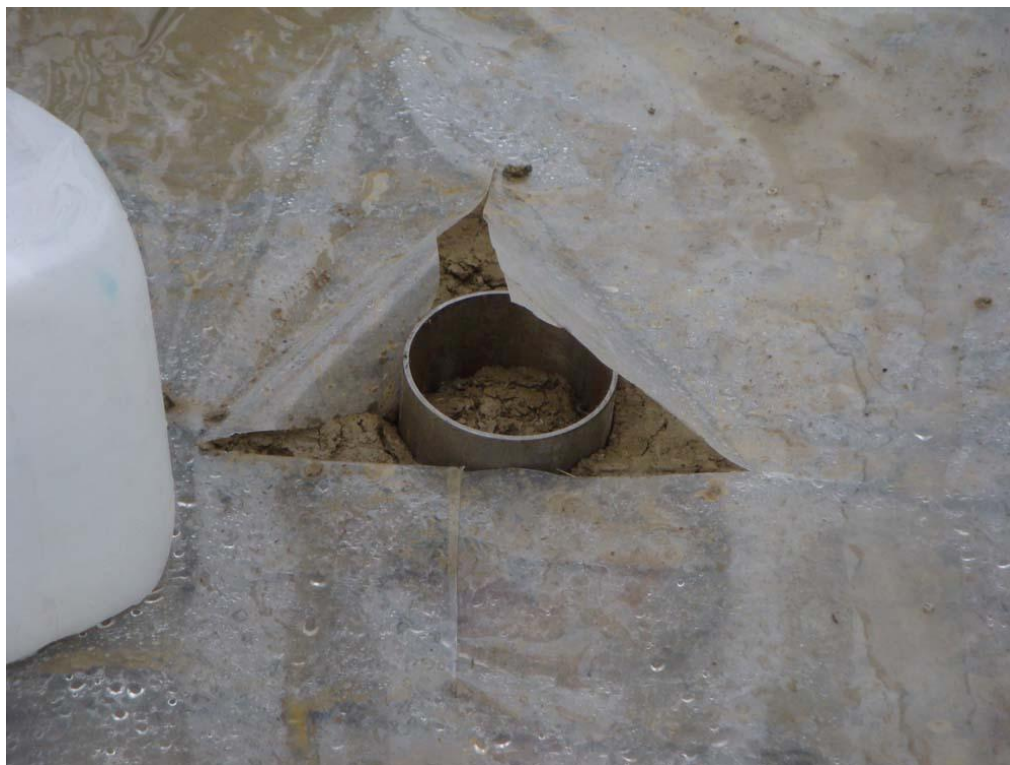
Cilindro per campione di argilla posizionato

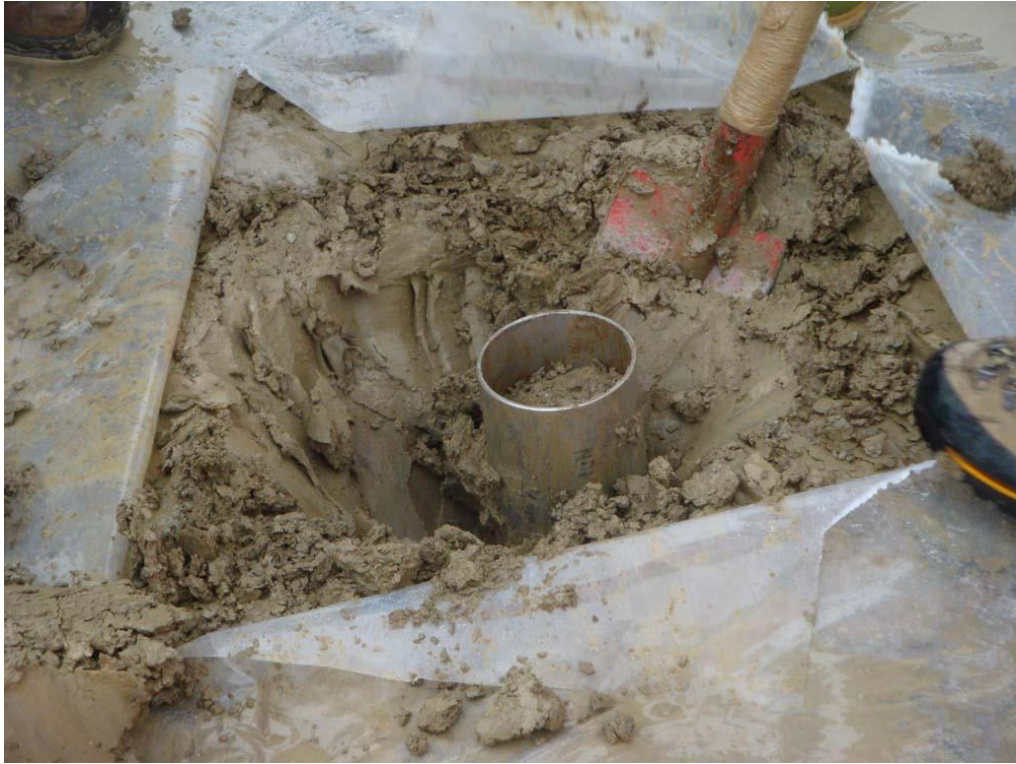
Estrazione cilindro per campione di argilla

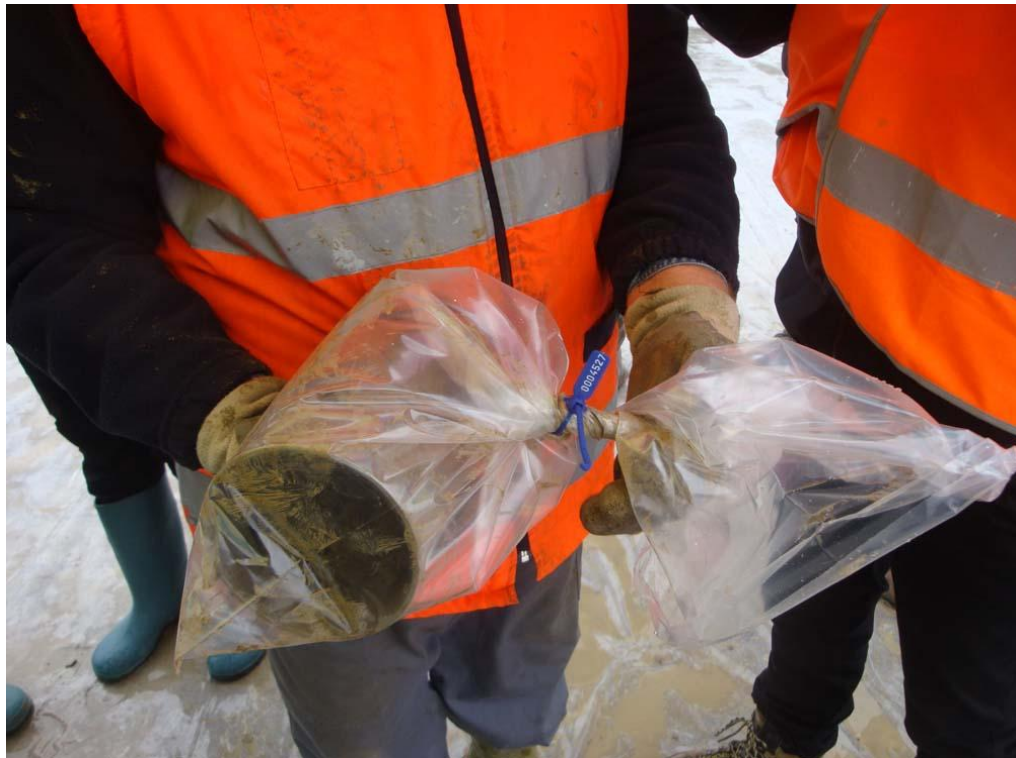
Campione di argilla sigillato per esame di laboratorio

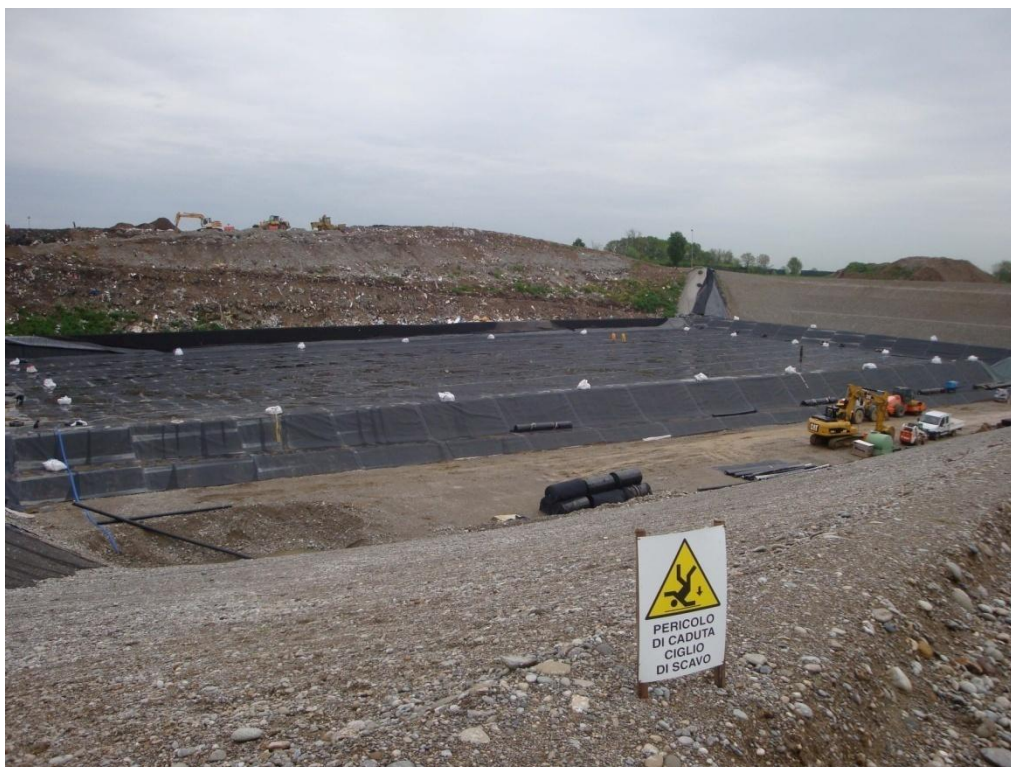
Primo telo steso sopra il letto di argilla

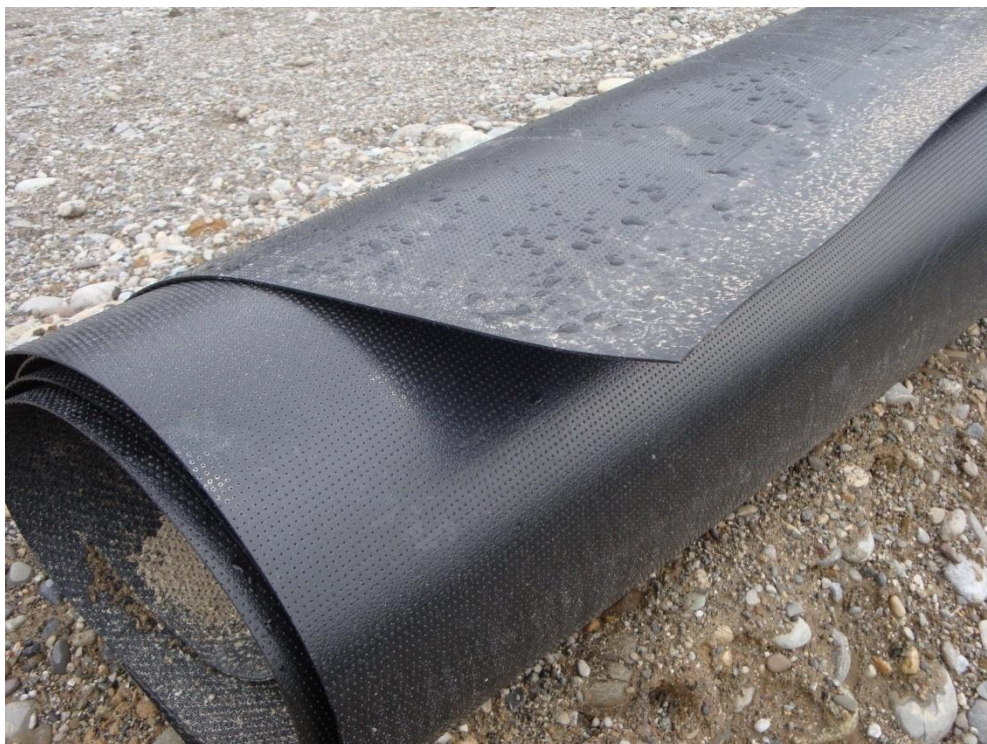
**Telo HDPE da 2 mm.
con impronta per impedire slittamenti del materiale conferito**

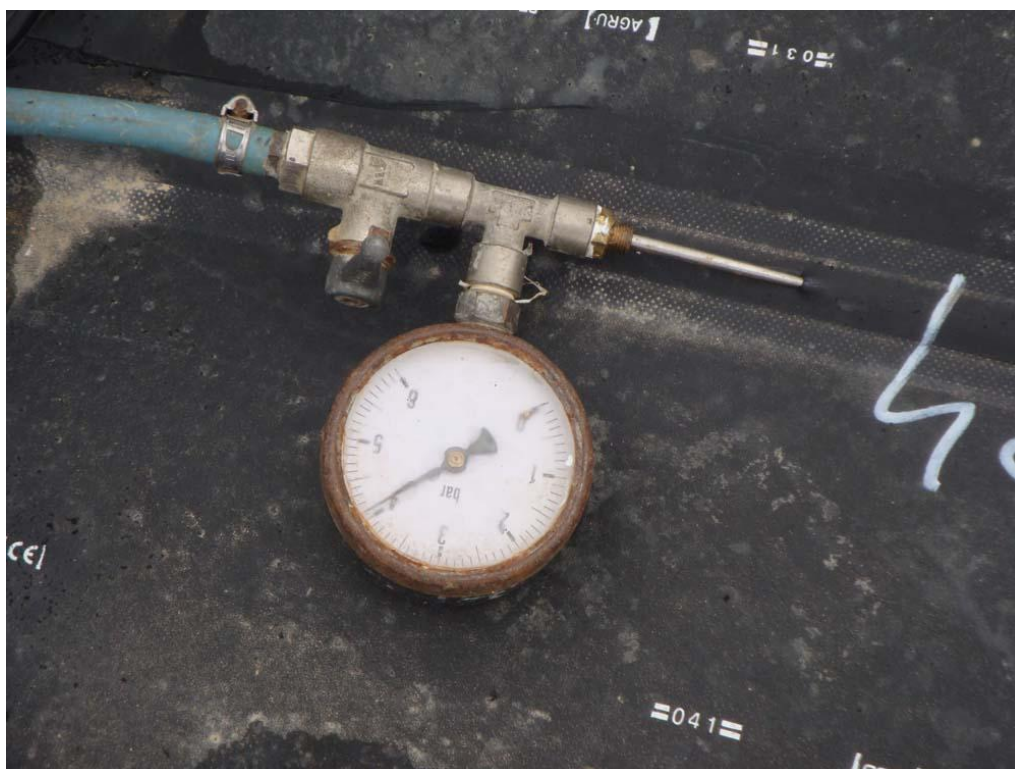
1. **Il collaudo** di tutte le giunture delle strisce di telo HDPE posizionate sopra il letto di argilla. L'operazione è stata effettuata da A.R.P.A. procedendo alla verifica della tenuta delle giunture, preventivamente messe in pressione (4 atm.), tramite la lettura dei valori riportati sui manometri inseriti nel canale tra le due saldature parallele delle giunture ([vedi figura](#)). A garanzia della tenuta, la pressione letta sui manometri (4 atm.) doveva mantenersi costante per un tempo non inferiore ca. 15 minuti.

Manometro inserito nel canale tra le due saldature del telo HDPE

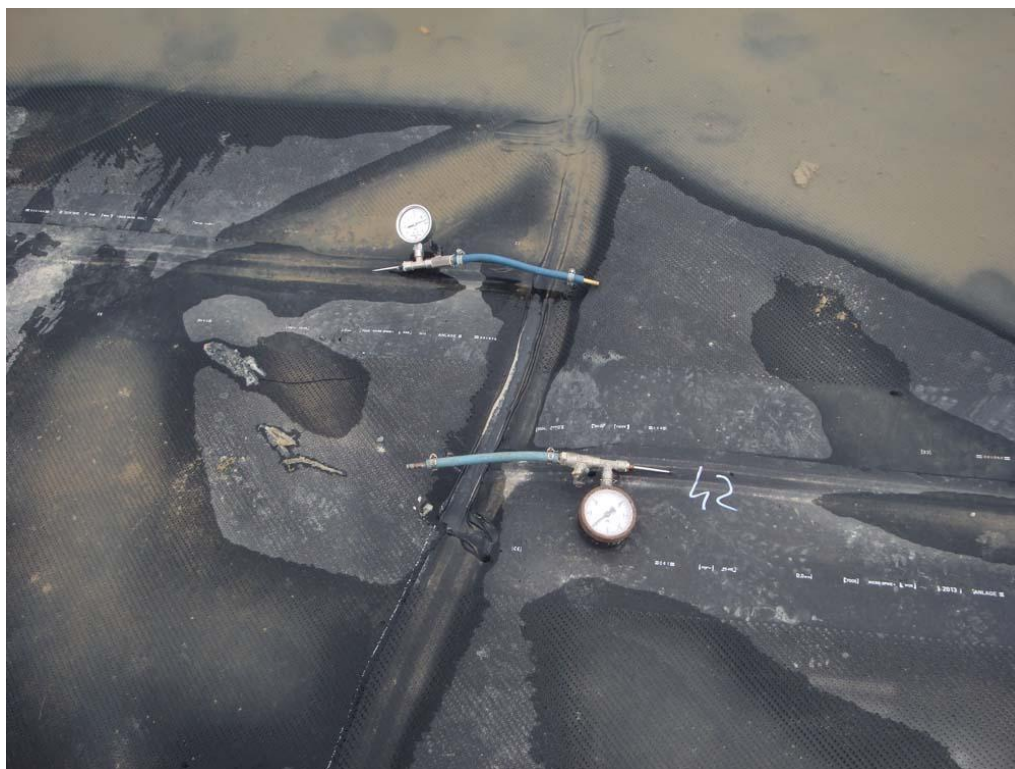
Verifica tenuta in una zona all'incrocio dei teli HDPE

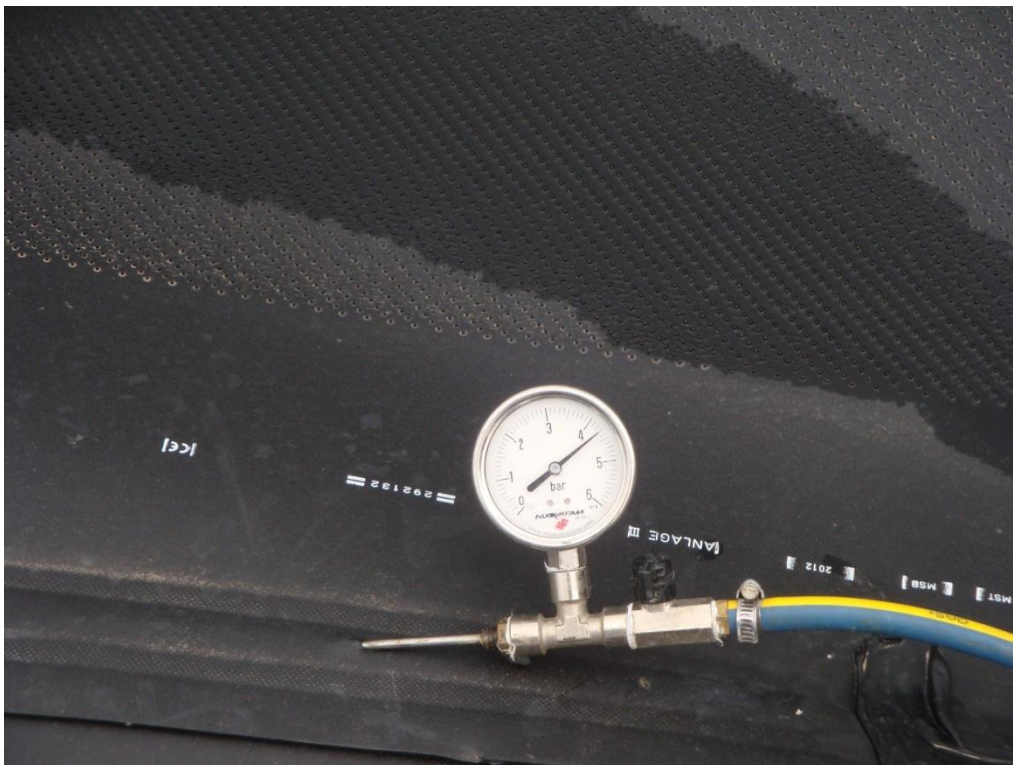
1. **La verifica** visiva del secondo telo posato sul letto di sabbia.
2. **Il collaudo** di tutte le giunture delle strisce di telo HDPE posizionato sopra il letto di sabbia. L'operazione è stata effettuata da A.R.P.A. procedendo alla verifica della tenuta delle giunture, preventivamente messe in pressione (4 atm.), tramite la lettura dei valori riportati sui manometri inseriti nel canale tra le due saldature parallele delle giunture ([vedi figura](#)). A garanzia della tenuta, la pressione letta sui manometri (4 atm.) doveva mantenersi costante per un tempo non inferiore ca. 15 minuti.
3. **La verifica** della composizione e l'uniformità dello spessore del telo HDPE posato sul letto di sabbia.
La verifica della composizione del telo HDPE avviene in laboratorio, per cui sono stati prelevati campioni presi, a discrezione di A.R.P.A, in posizioni diverse del telo stesso.

Manometro inserito nel canale tra le due saldature del telo

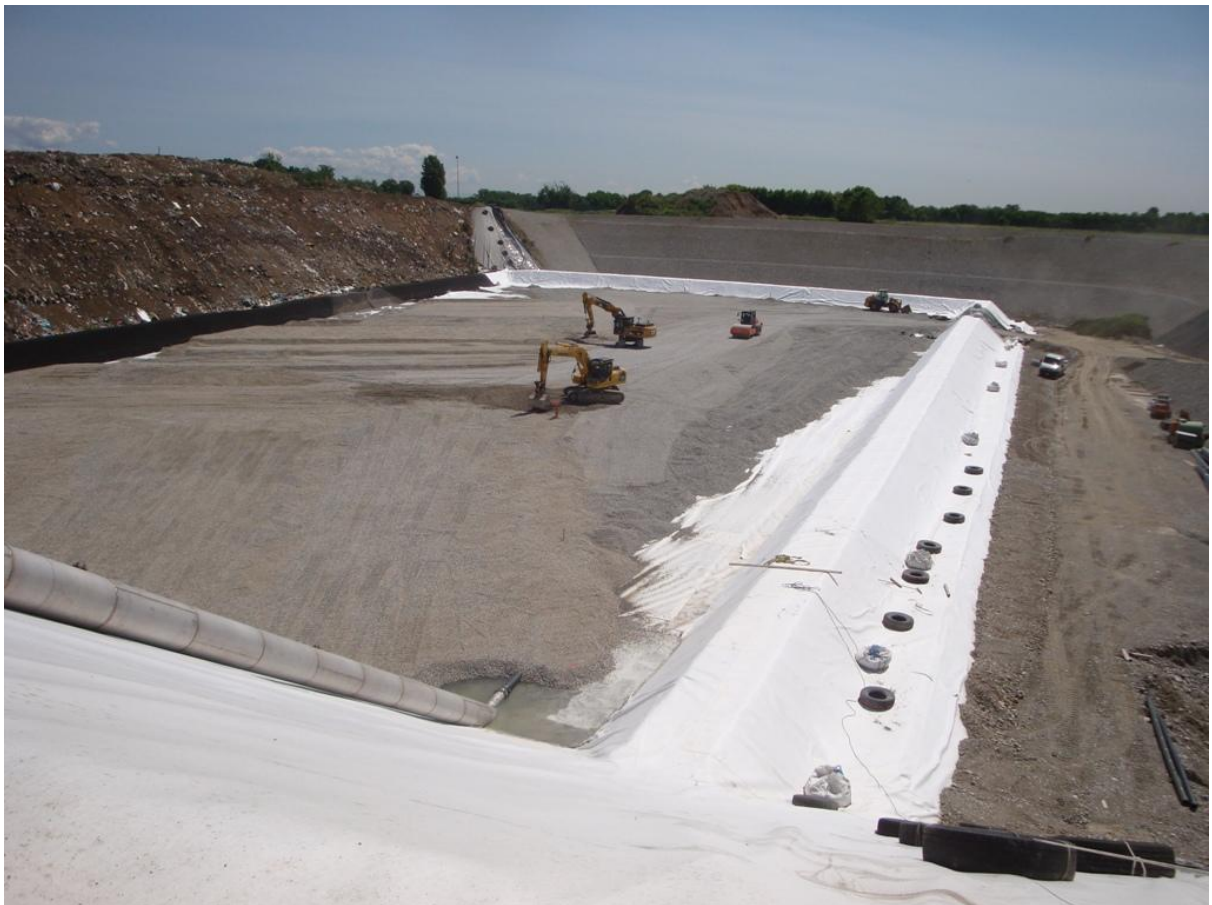
Stesura e compattazione del ghiaietto sopra il telo geotessile di protezione

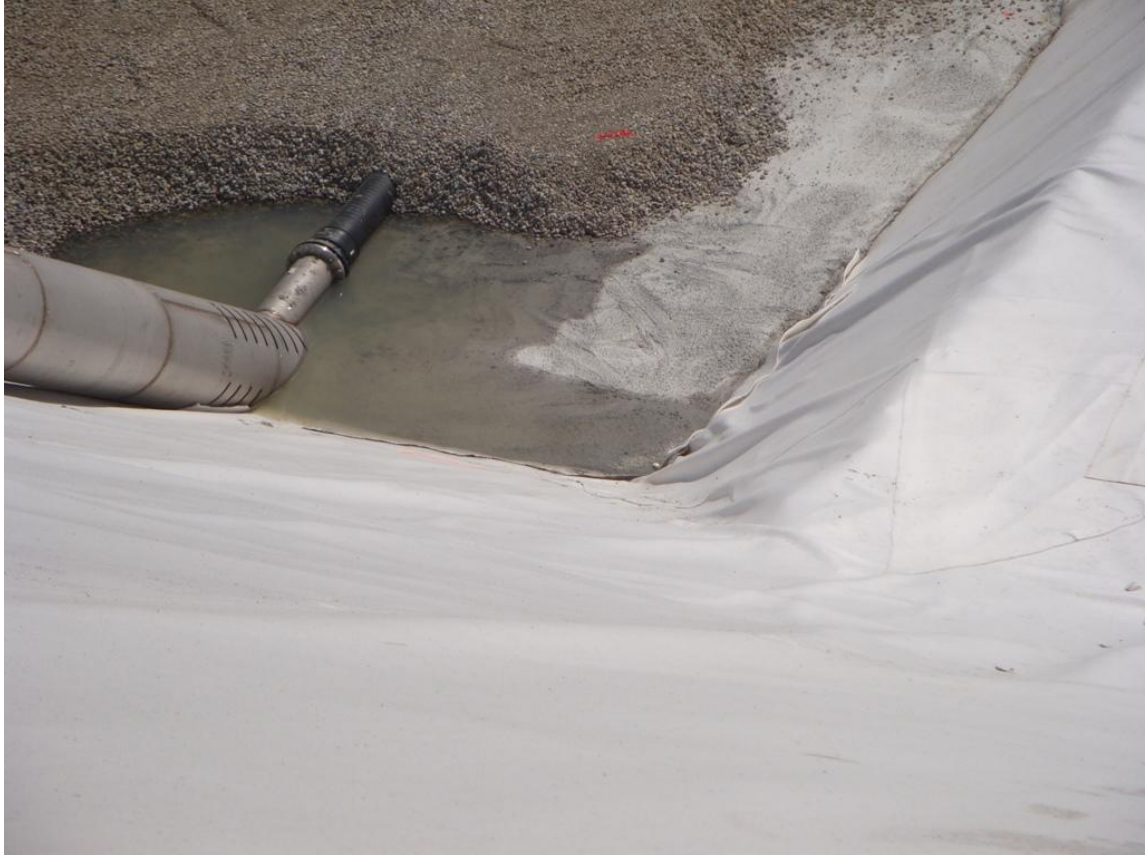
Particolare raffigurante l'angolo di raccolta del Percolato

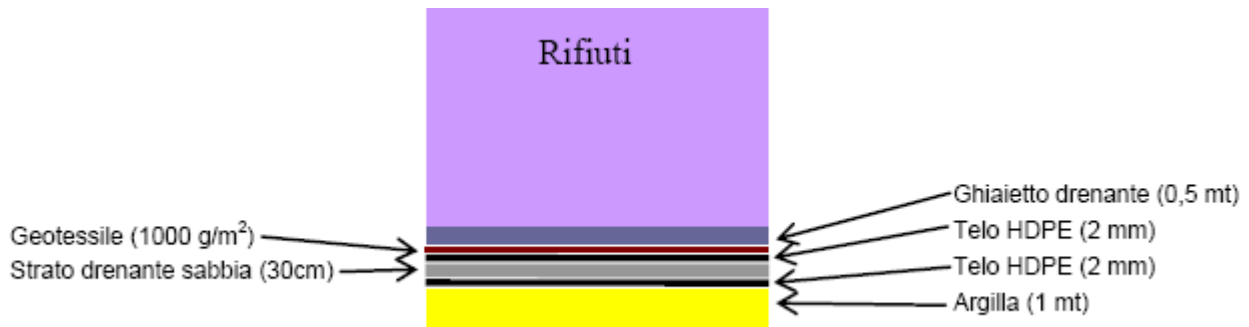
Impermeabilizzazione della **base**

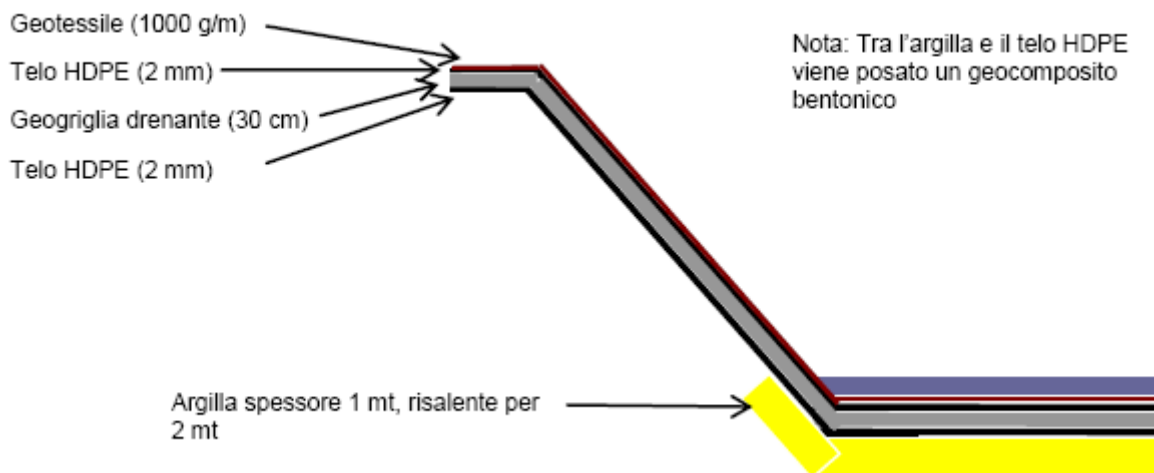
Impermeabilizzazione delle **sponde laterali**
