COMMISSIONE DI SORVEGLIANZA DISCARICHE DI LOCALITÀ CASCINA REDENTA INZAGO

RAPPORTO SULLO STATO DELL'AMBIENTE 2012

Elaborato estratto dalla relazione annuale ai sensi del D.Lgs 36/, art. 13, comma 5

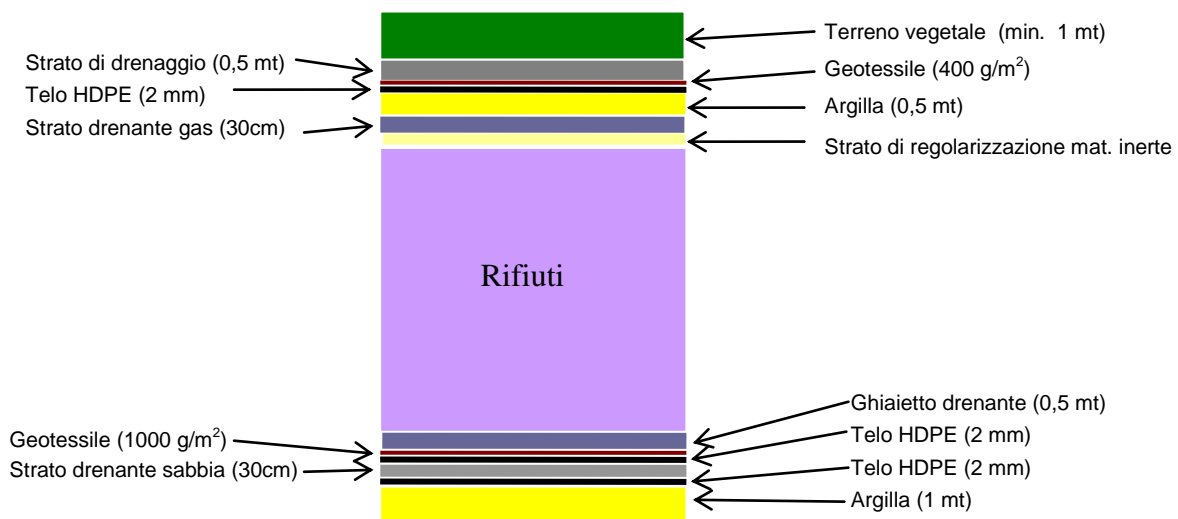
Nota: Tra l'argilla e il telo HDPE viene posato un geocomposito bentonico

Figura 1.3: Sezione della discarica lotto C. Sistema di impermeabilizzazione **fondo e copertura**.

Le figure 1.3 e 1.4 rappresentano le sezioni del sistema di impermeabilizzazione del fondo, della copertura e delle pareti laterali.

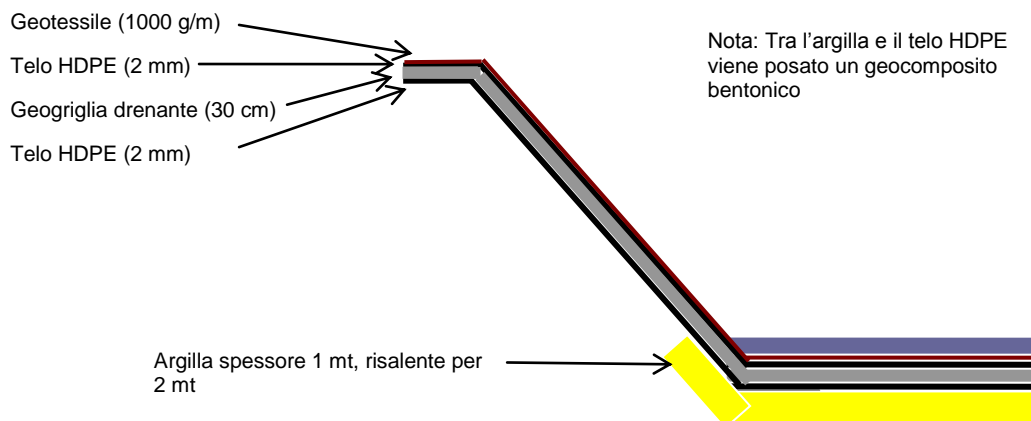
Figura 1.4: Sezione della discarica lotto C. Sistema di impermeabilizzazione **sponde laterali**.

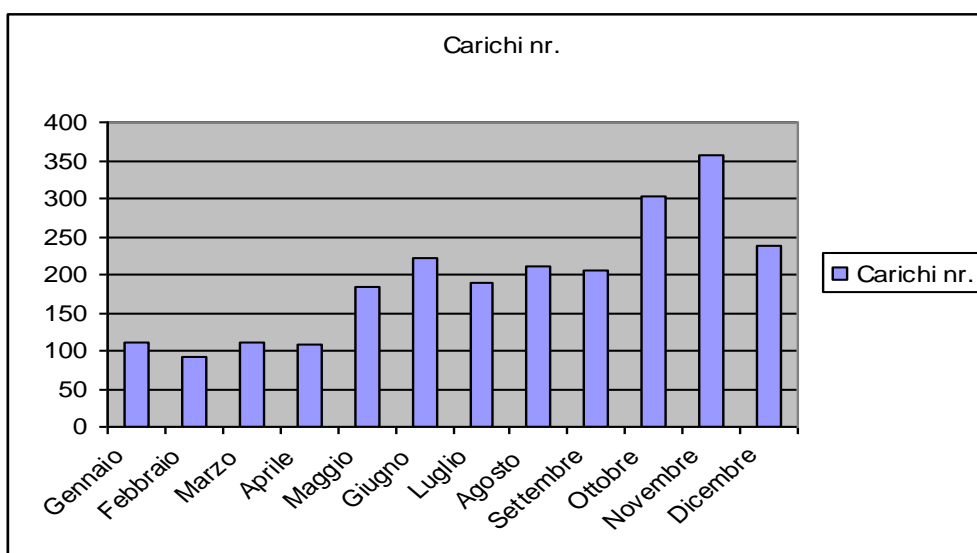
Figura 2.2: Traffico automezzi di trasporto rifiuti

Per il trasporto del materiale conferito in discarica, nel 2012 sono transitati nell'area ca. 2.329 automezzi di trasporto pesante. Il seguente grafico riporta viaggi mese per mese.

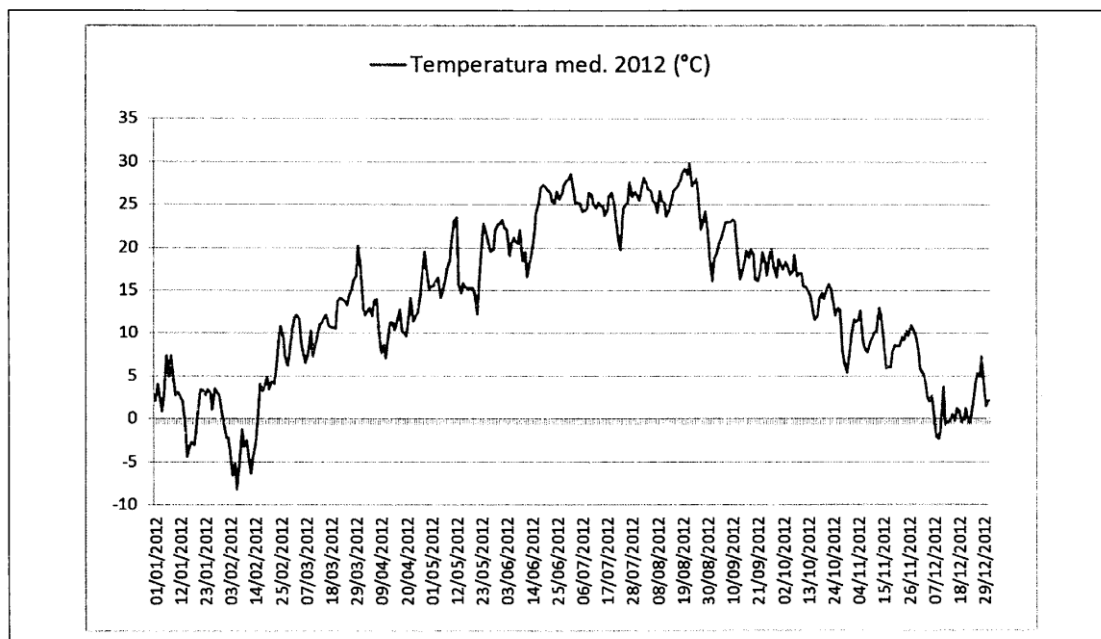
Figura 6.2: Temperature medie giornaliere registrate nell'anno 2012 dalla centralina meteo di Systema Ambiente

L'elaborazione grafica dimostra che l'andamento delle temperature è di tipo unimodale (curva a campana). I valori medi giornalieri massimi si registrano nel mese di agosto con un picco di 29,2°C mentre i valori medi giornalieri minimi vengono rilevati nel mese di febbraio con temperature che raggiungono i -8,2°C.

Nella Figura 6.2 si osserva l'andamento delle temperature medie giornaliere durante l'anno registrate dalla stazione meteorologica di Systema Ambiente nell'anno 2012.

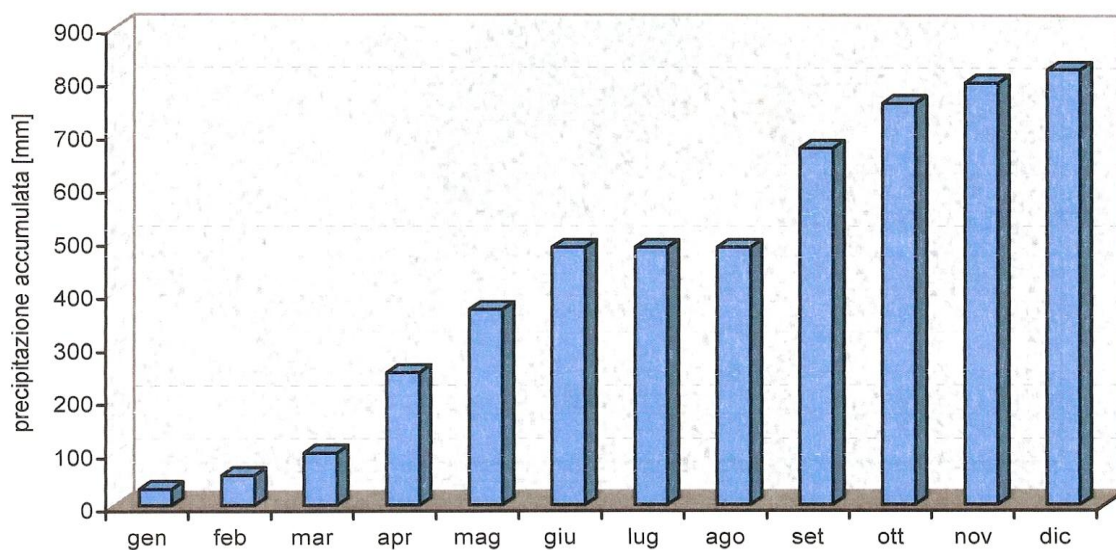
Figura 6.5: Pluviogramma della stazione della discarica Systema Ambiente nell'anno 2012 (mm totali accumulati)

Si riportano di seguito (Figura 6.4 e Figura 6.5) i pluviogrammi della stazione con le precipitazioni totali mensili e la pioggia accumulata durante l'anno 2012.

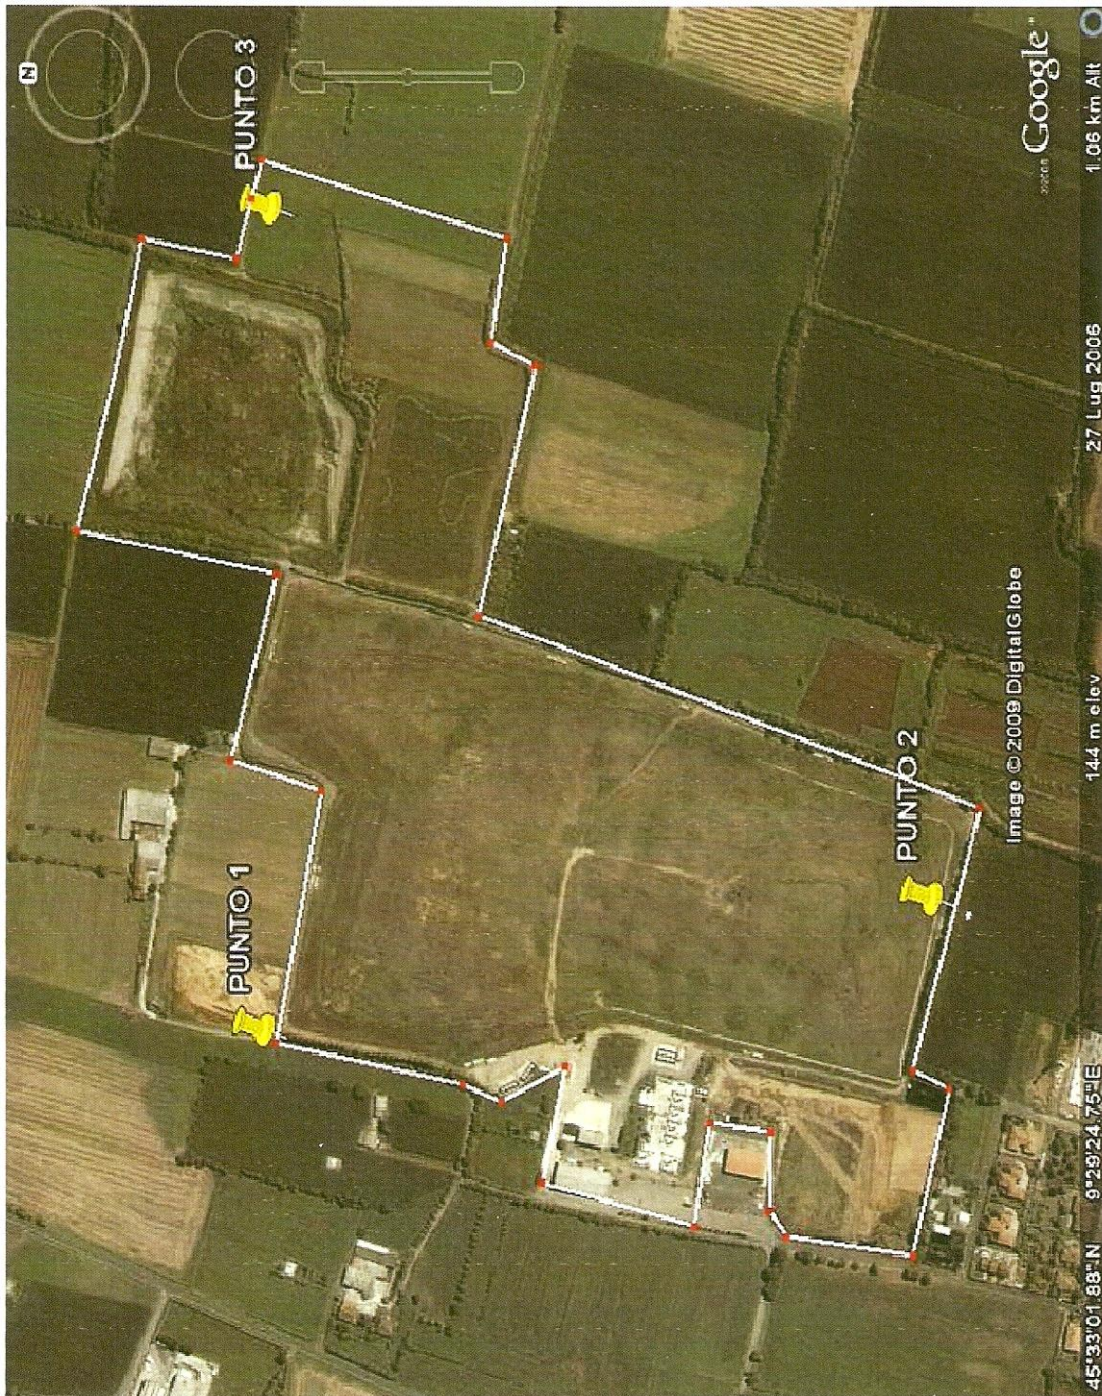
Allegato 2: Ubicazione dei punti di indagine di monitoraggio aria esterna

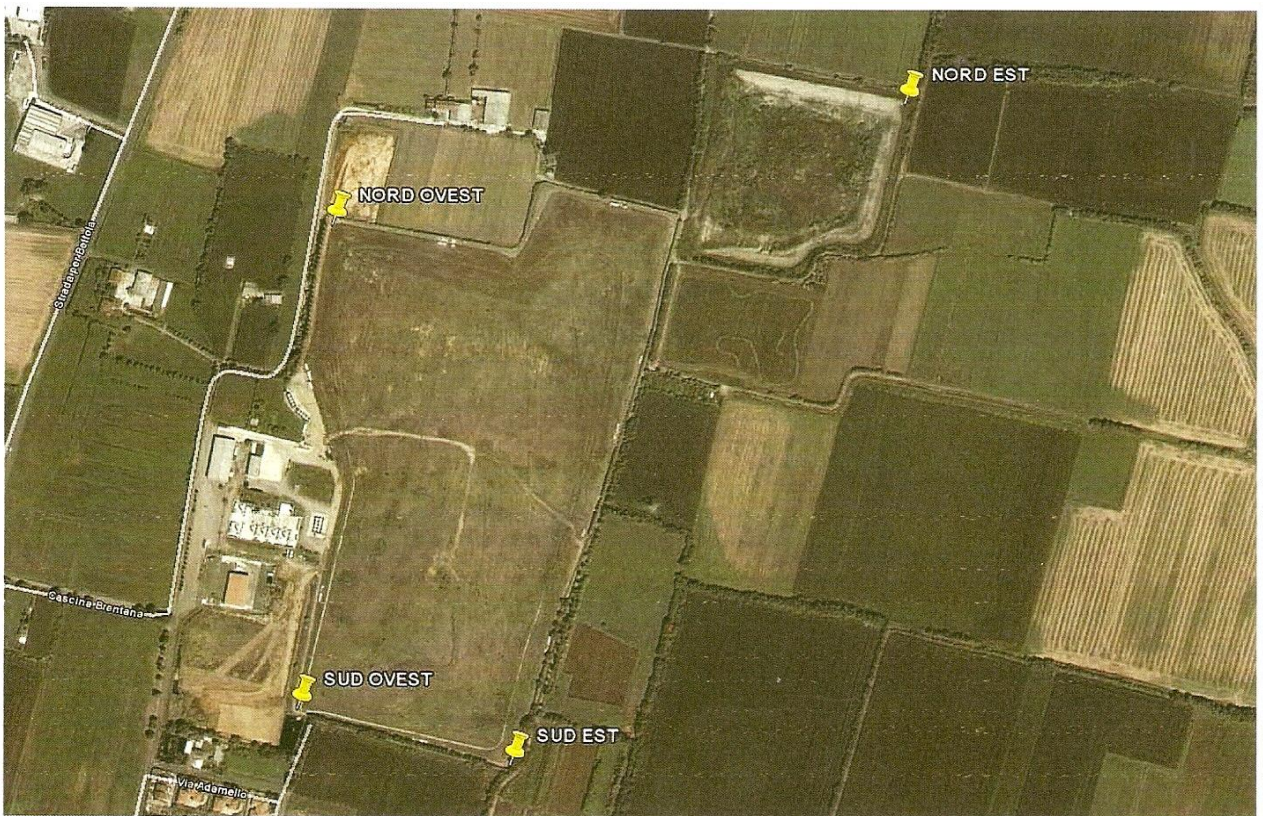
Allegato 6: Ubicazione dei punti di monitoraggio olfattometrico
