Inzago, Aprile 2015

**COMMISSIONE SORVEGLIANZA DISCARICHE DI CASCINA REDENTA INZAGO  
OPERAZIONI DI COLLAUDO DA PARTE DI A.R.P.A.  
LOTTO C, BACINO 3**

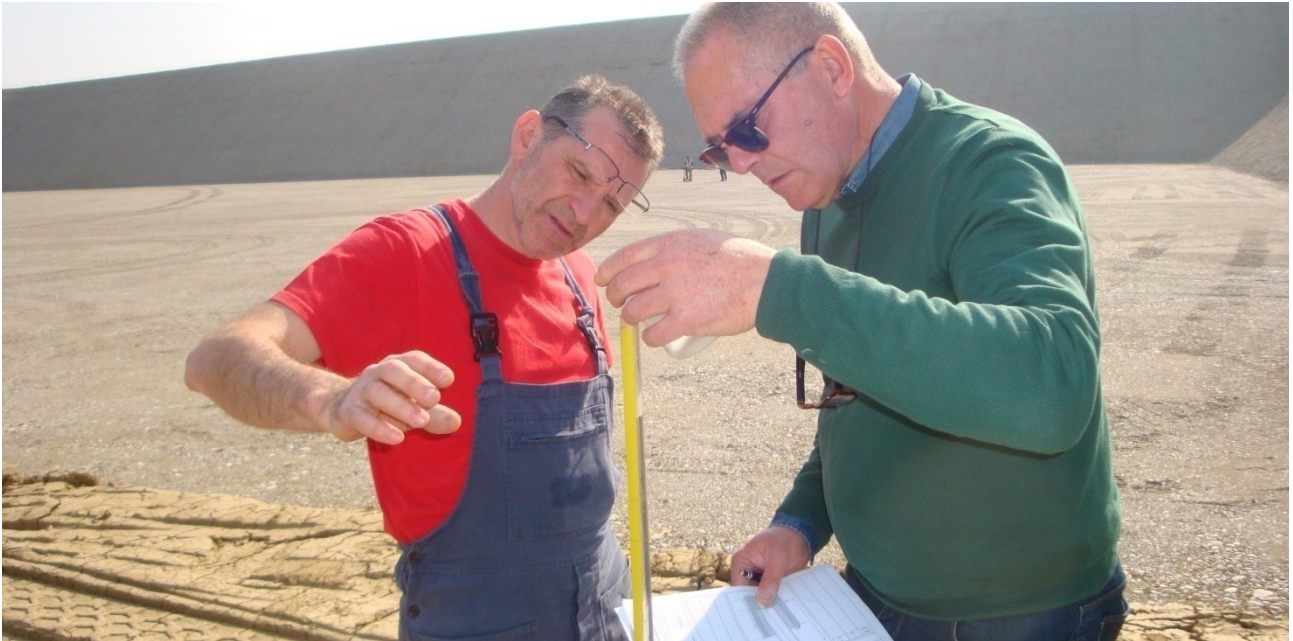
### a) Verifica permeabilità verticale e orizzontale

Sulla superficie di argilla vengono infissi, in vari punti del banco prova, dei tubi rigidi trasparenti graduati e protetti da uno spessore isolante asportabile. All'interno del tubo viene versata dell'acqua fino a raggiungere un certo livello, al disotto dell'imboccatura. Si lascia penetrare l'acqua nell'argilla per una notte e si misura, sulla scala graduata, la quantità di acqua dispersa. L'isolamento del tubo viene applicato per evitare escursioni termiche che potrebbero falsare il test.

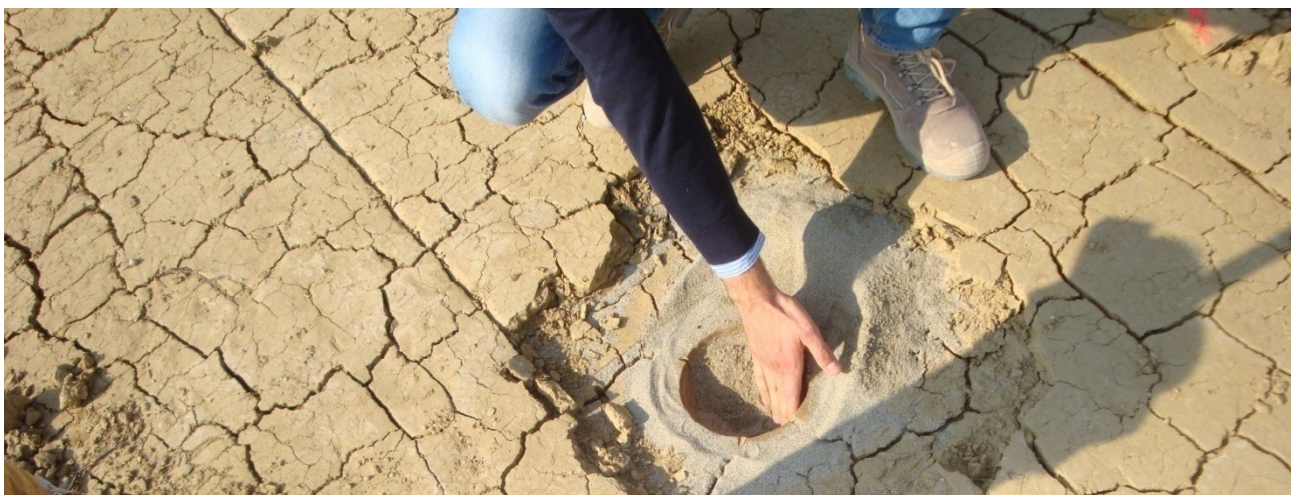
### b) Verifica consistenza dell'argilla,

Si procede come per la "verifica della consistenza del fondo", scavando manualmente un buco (conservando il materiale asportato) e riempiendolo con della sabbia fine di composizione nota. I test vengono effettuati in laboratorio.
